Diagnóstico da Calçada	Qualidade do Serviço	
Endereço: Av. Abílio Machado, 1931	63	C
Data do Registro: 11/11/2019 16:14:17		
Num. Lote CTM: 130115700450

Lote 1 - Rota: Noroeste

FRATAR
ENGENHARIA CONSULTIVA

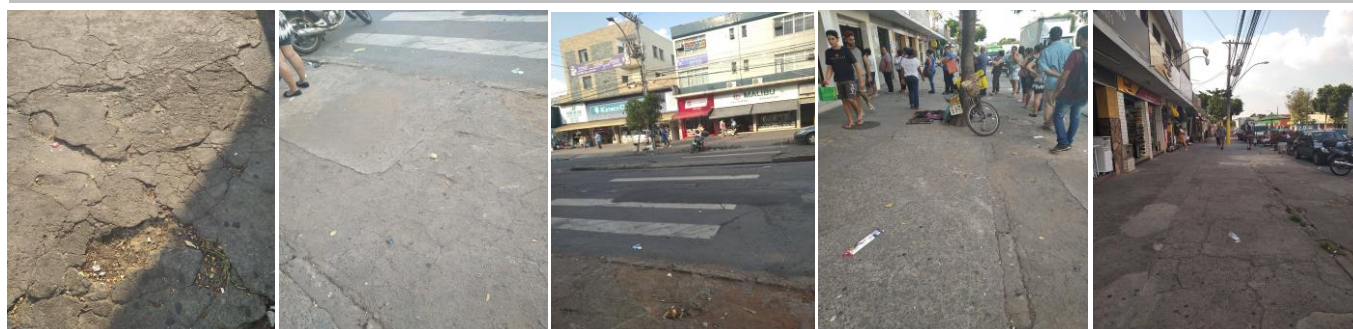
Fotos Complementares - Detalhes do Passeio

ID	Itens Avaliados	Respostas	Nota
P_1	O Mobiliário urbano está dentro da faixa de serviço de 70 cm ?	Não	-
P_2	Qual a largura livre do Passeio ?	Acima de 1.50 m	10
P_3	Tipo de revestimento da calçada ?	Concreto	10
P_4	Existência de Buracos ?	Poucos	5
P_5	Condições Gerais do Piso e meio-fio da calçada ?	Regular	5
P_6	Presença de desníveis ?	Nenhum	10
P_7	Tem rebaixamento de calçada para Pedestre ?	Sim	8
P_8	Possui piso tátil ao longo da Calçada ?	Não	-
P_9	A calçada Possui Rebaixamento de Veículos correto ?	N.A	0
P_10	Existência de altura livre menor que 2,10 m ?	Não	-
P_11	O Passeio está no padrão da SMPU ?	Não	0
P_12	A testada possui prática de estacionamento sobre o passeio ?	Não	10
P_13	Existe algum dispositivo de Drenagem sobre a calçada ?	Não	0
P_14	Existe PED em frente a testada ?	Não	-
P_15	Existe FTP em frente a testada ?	Sim	-
P_16	Classificação geral da calçada pelo pesquisador.	Regular	5
