Diagnóstico da Calçada	Qualidade do Serviço	
Endereço: Rua São Paulo, 843	61	C
Data do Registro: 08/11/2019 07:26:39		
Num. Lote CTM: 10412000135

Diagnóstico da Calçada	Qualidade do Serviço		Complemento do Diagnóstico
Endereço: Rua São Paulo, 843 Data do Registro: 08/11/2019 07:26:39 Num. Lote CTM: 10412000135	61	C

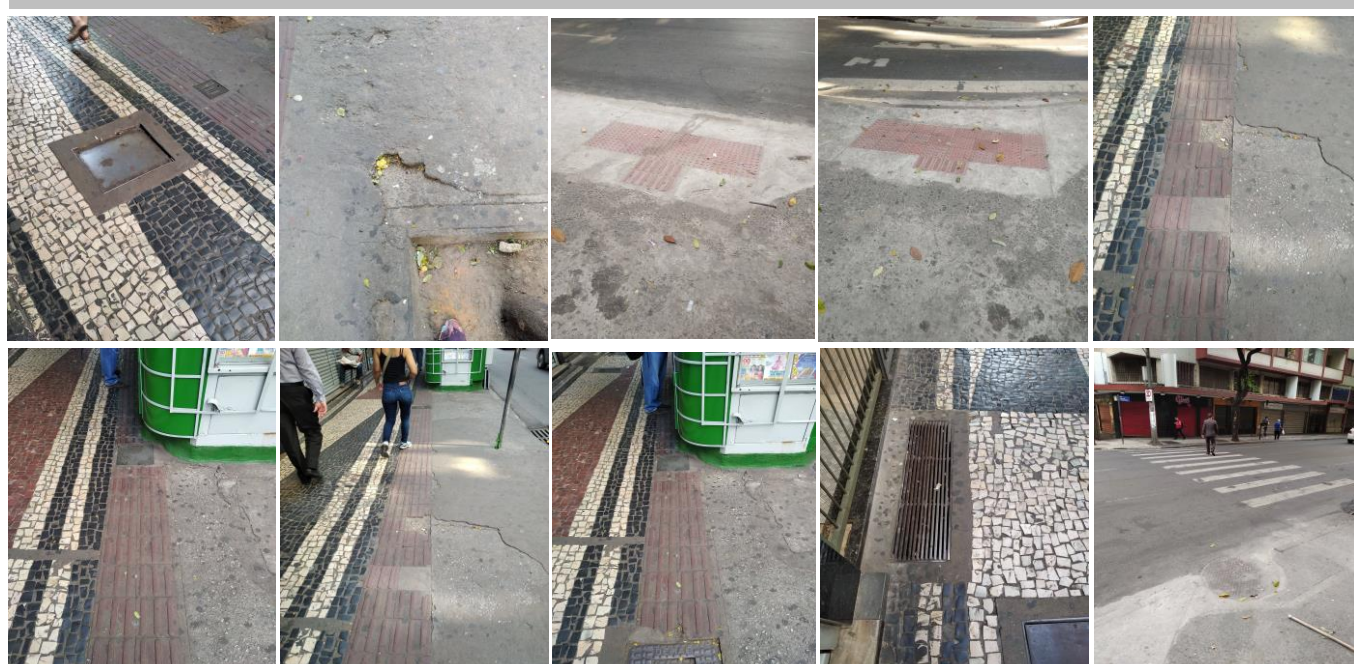
Fotos Complementares - Detalhes do Passeio

ID	Itens Avaliados	Respostas	Nota
P_1	O Mobiliário urbano está dentro da faixa de serviço de 70 cm ?	Sim	-
P_2	Qual a largura livre do Passeio ?	Acima de 1.50 m	10
P_3	Tipo de revestimento da calçada ?	Pedra Portuguesa	8
P_4	Existência de Buracos ?	Poucos	5
P_5	Condições Gerais do Piso e meio-fio da calçada ?	Regular	5
P_6	Presença de desníveis ?	Nenhum	10
P_7	Tem rebaixamento de calçada para Pedestre ?	Sim	8
P_8	Possui piso tátil ao longo da Calçada ?	Sim	-
P_9	A calçada Possui Rebaixamento de Veículos correto ?	N.A	0
P_10	Existência de altura livre menor que 2,10 m ?	Não	-
P_11	O Passeio está no padrão da SMPU ?	Não	0
P_12	A testada possui prática de estacionamento sobre o passeio ?	Não	10
P_13	Existe algum dispositivo de Drenagem sobre a calçada ?	Sim	0
P_14	Existe PED em frente a testada ?	Não	-
P_15	Existe FTP em frente a testada ?	Sim	-
P_16	Classificação geral da calçada pelo pesquisador.	Regular	5

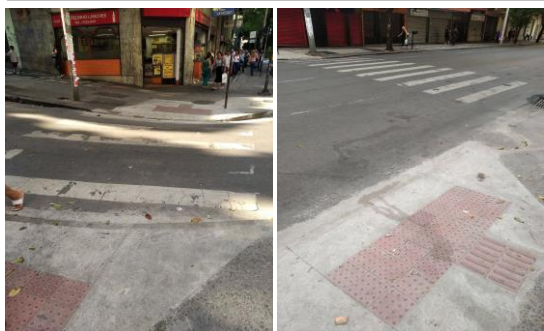
Fotos Complementares - Detalhes do Passeio

ID	Itens Avaliados	Respostas	Nota
P_7_1	Qual tipo do Rebaixo ?	Rebaixo Tipo 1 (trapézio)	0
P_7_1_1	Se for do Tipo 1, Passeio possui largura livre de 1,2 m ?	Sim	0
P_7_1_2	Se for do Tipo 1, O rebaixo tem abas conforme a norma ?	Não	-1
P_7_2	A rampa do rebaixo tem Inclinação da norma (8,33%) ?	Sim	0
P_7_3	O rebaixo possui piso tátil ?	Tem piso de alerta e direcional	0
P_7_3_1	O piso tátil de alerta e direcional do rebaixo está conforme a norma ?	Não	-1
P_8_1	O piso tátil está no eixo da faixa livre ?	Não	0
P_8_2	Se tem uma leve mudança de direção está conforme a norma ?	Não	0
P_8_3	Se tem mudança de direção de 90º ou maior está conforme a norma ?	0	0
P_8_4	Se tem mudança de direção de três faixas direcionais está conforme a norma ?	0	0
P_8_5	Se tem mudança de direção de quatro faixas direcionais está conforme a norma?	0	0
P_8_6	Tem piso tátil em pontos de ônibus conforme a norma?	N.A	0
P_8_7	O piso tátil tem conexão com os lotes vizinhos?	Sim	0

P_8_8	O piso tátil está em boas condições aparentes?	Não	0
P_8_9	O piso tátil apresenta desenho com bom senso?	Não	0
P_13_1	Dispositivo de Drenagem está devidamente instalado e bem conservado?	Sim	0
P_13_2	Dispositivo de Drenagem oferece risco para caminamento seguro de pedestre?	Não	0
