# Lote 4 - Rota: Contorno

Diagnóstico da Calçada	Qualidade do Serviço	
Endereço: Av.Contorno, 6414	<b>73</b>	<b>B</b>
Data do Registro: 07/11/2019 15:39:02		
Num. Lote CTM: 10005700455

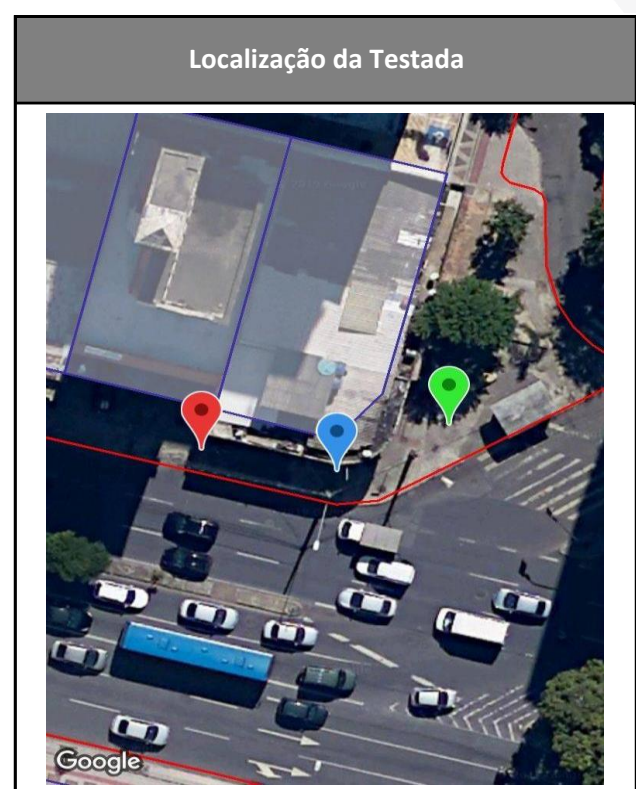
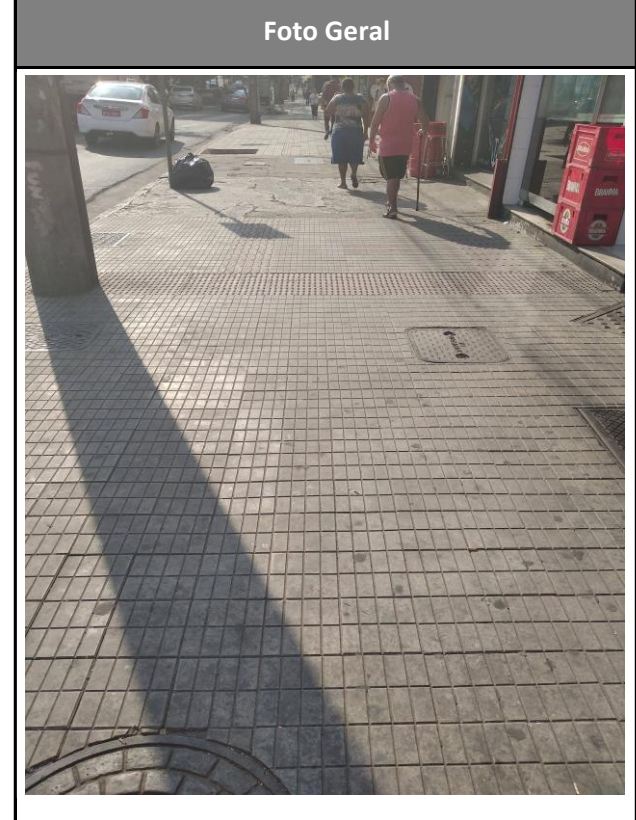
ID	Itens Avaliados	Respostas	Nota
P_1	O Mobiliário urbano está dentro da faixa de serviço de 70 cm ?	Sim	-
P_2	Qual a largura livre do Passeio ?	Acima de 1.50 m	10
P_3	Tipo de revestimento da calçada ?	Ladrilho Hidráulico	10
P_4	Existencia de Buracos ?	Poucos	5
P_5	Condições Gerais do Piso e meio-fio da calçada ?	Ótimo(a)	10
P_6	Presença de desniveis ?	Nenhum	10
P_7	Tem rebaixamento de calçada para Pedestre ?	Sim	8
P_8	Possui piso tátil ao longo da Calçada ?	Sim	-
P_9	A calçada Possui Rebaixamento de Veiculos correto ?	N.A	0
P_10	Existencia de altura livre menor que 2,10 m ?	Não	-
P_11	O Passeio está no padrao da SMPU ?	Não	0
P_12	A testada possui prática de estacionamento sobre o passeio ?	Não	10
P_13	Existe algum dispositivo de Drenagem sobre a calçada ?	Não	0
P_14	Existe PED em frente a testada ?	Não	-
P_15	Existe FTP em frente a testada ?	Sim	-
P_16	Classificação geral da calçada pelo pesquisador.	Ótimo(a)	10

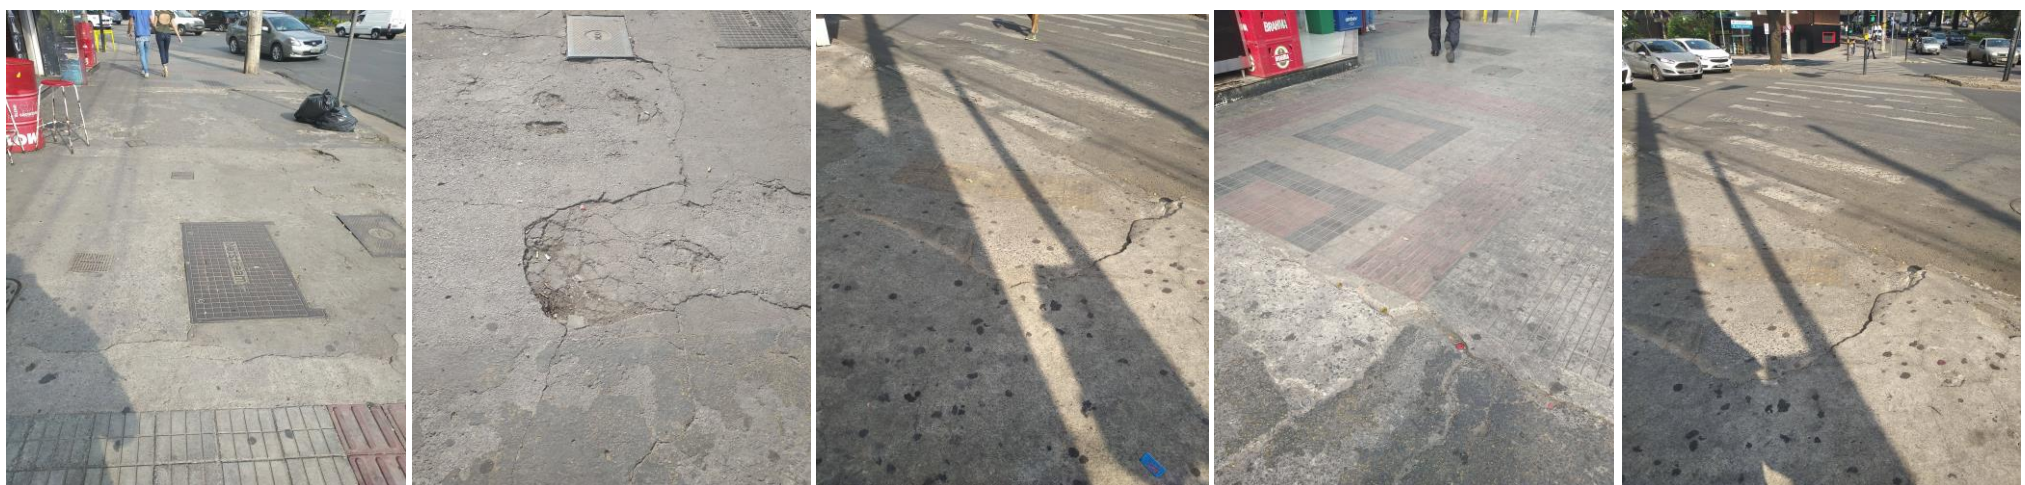
## Fotos Complementares - Detalhes do Passeio

ID	Itens Avaliados	Respostas	Nota
P_7_1	Qual tipo do Rebaixo ?	Rebaixo Tipo 1 (trapézio)	0
P_7_1_1	Se for do Tipo 1, Passeio possui largura livre de 1,2 m ?	Sim	0
P_7_1_2	Se for do Tipo 1, O rebaixo tem abas conforme a norma ?	Não	0
P_7_2	A rampa do rebaixo tem Inclinação da norma (8,33%) ?	Sim	0
P_7_3	O rebaixo possui piso tátil ?	Tem só piso de alerta	0
P_7_3_1	O piso tátil de alerta e direcional do rebaixo está conforme a norma ?	Sim	0
P_8_1	O piso tátil está no eixo da faixa livre ?	Sim	0
P_8_2	Se tem uma leve mudança de direção está conforme a norma ?	Não	0
P_8_3	Se tem mudança de direção de 90º ou maior está conforme a norma ?	0	0
P_8_4	Se tem mudança de direção de três faixas direcionais está conforme a norma ?	0	0
P_8_5	Se tem mudança de direção de quatro faixas direcionais está conforme a norma?	0	0
P_8_6	Tem piso tátil em pontos de ônibus conforme a norma?	N.A	0
P_8_7	O piso tátil tem conexão com os lotes vizinhos?	Sim	0

P_8_8	O piso tátil está em boas condições aparentes?	Sim	0
P_8_9	O piso tátil apresenta desenho com bom senso?	Sim	0
P_13_1	Dispositivo de Drenagem está devidamente instalado e bem conservado?	0	0
P_13_2	Dispositivo de Drenagem oferece risco para caminhamento seguro de pedestre?	0	0
