Diagnóstico da Calçada	Qualidade do Serviço	
Endereço: Av. Afonso Pena, s/nº	<b>78</b>	<b>B</b>
Data do Registro: 04/11/2019 11:51:07		
Num. Lote CTM: 10479500115

Diagnóstico da Calçada	Qualidade do Serviço		Complemento do Diagnóstico
<b>Endereço: Av. Afonso Pena, s/nº</b> <b>Data do Registro: 04/11/2019 11:51:07</b> <b>Num. Lote CTM: 10479500115</b>	<b>78</b>	<b>B</b>

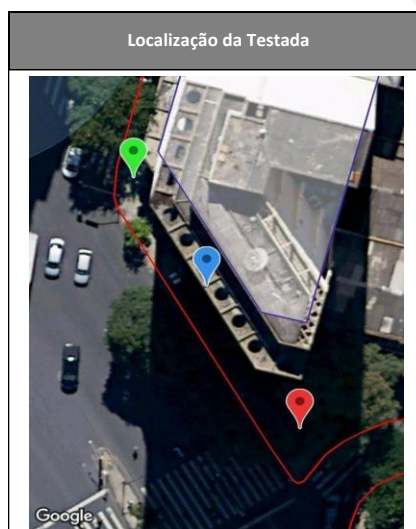
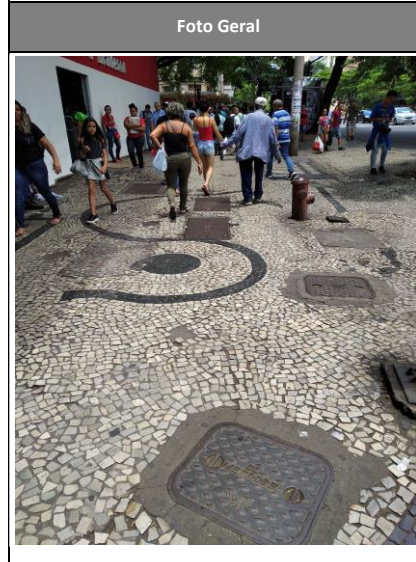
ID	Itens Avaliados	Respostas	Nota
P_1	O Mobiliário urbano está dentro da faixa de serviço de 70 cm ?	Sim	-
P_2	Qual a largura livre do Passeio ?	Acima de 1.50 m	10
P_3	Tipo de revestimento da calçada ?	Pedra Portuguesa	8
P_4	Existência de Buracos ?	Nenhum	10
P_5	Condições Gerais do Piso e meio-fio da calçada ?	Ótimo(a)	10
P_6	Presença de desníveis ?	Nenhum	10
P_7	Tem rebaixamento de calçada para Pedestre ?	Não	8
P_8	Possui piso tátil ao longo da Calçada ?	Não	-
P_9	A calçada Possui Rebaixamento de Veículos correto ?	N.A	0
P_10	Existência de altura livre menor que 2,10 m ?	Não	-
P_11	O Passeio está no padrão da SMPU ?	Não	0
P_12	A testada possui prática de estacionamento sobre o passeio ?	Não	10
P_13	Existe algum dispositivo de Drenagem sobre a calçada ?	Sim	0
P_14	Existe PED em frente a testada ?	Não	-
P_15	Existe FTP em frente a testada ?	Não	-
P_16	Classificação geral da calçada pelo pesquisador.	Ótimo(a)	10
