Lote 4 - Rota: Raja Gabágia

FRATAR
ENGENHARIA CONSULTIVA

Diagnóstico da Calçada	Qualidade do Serviço	
Endereço: Av. Raja Gabaglia, 240	48	D
Data do Registro: 06/11/2019 15:45:57		
Num. Lote CTM: 90093100005

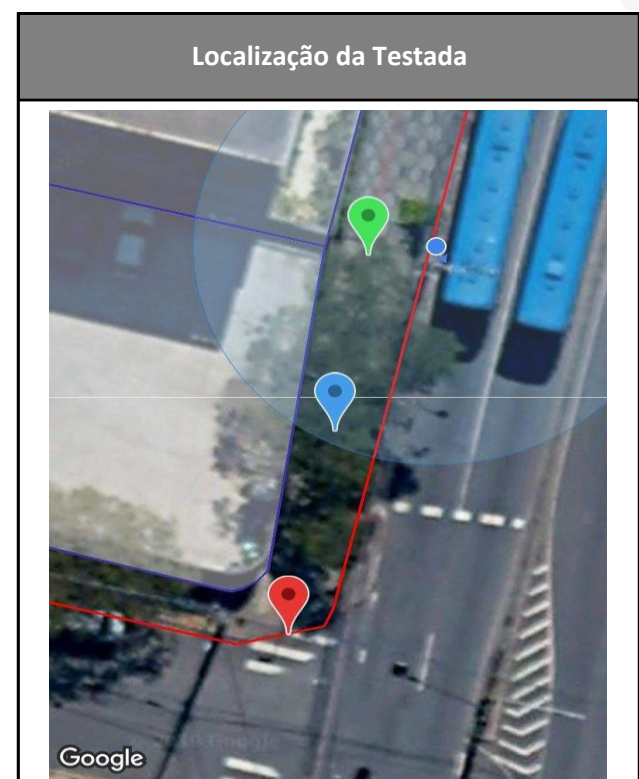
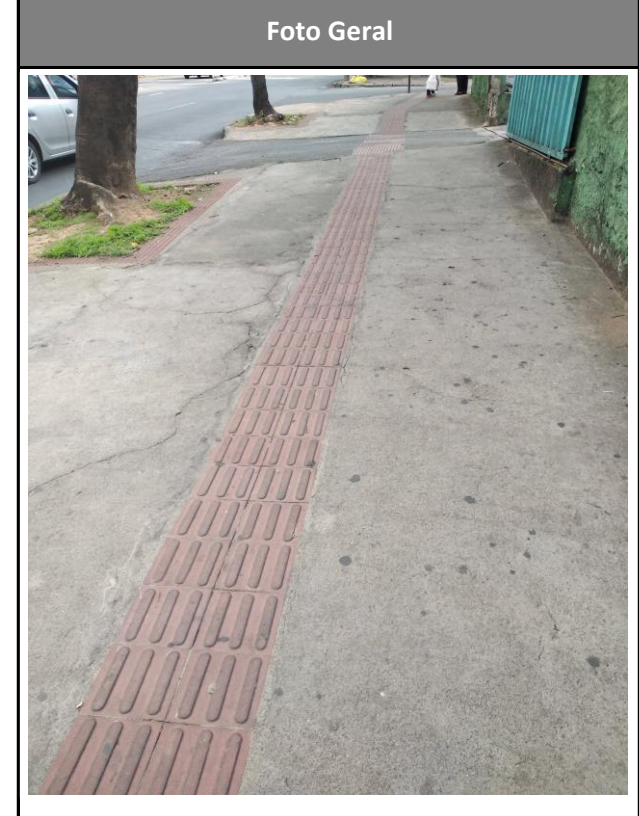
ID	Itens Avaliados	Respostas	Nota
P_1	O Mobiliário urbano está dentro da faixa de serviço de 70 cm ?	Sim	-
P_2	Qual a largura livre do Passeio ?	Acima de 1.50 m	10
P_3	Tipo de revestimento da caçada ?	Concreto	10
P_4	Existencia de Buracos ?	Poucos	5
P_5	Condições Gerais do Piso e meio-fio da calçada ?	Regular	5
P_6	Presença de desniveis ?	Médio	3
P_7	Tem rebaixamento de calçada para Pedestre ?	Não, mas deveria ter.	0
P_8	Possui piso tátil ao longo da Calçada ?	Sim	-
P_9	A calçada Possui Rebaixamento de Veiculos correto ?	Não	0
P_10	Existencia de altura livre menor que 2,10 m ?	Não	-
P_11	O Passeio está no padrao da SMPU ?	Não	0
P_12	A testada possui prática de estacionamento sobre o passeio ?	Não	10
P_13	Existe algum dispositivo de Drenagem sobre a calçada ?	Não	0
P_14	Existe PED em frente a testada ?	Não	-
P_15	Existe FTP em frente a testada ?	Não	-
P_16	Classificação geral da calçada pelo pesquisador.	Regular	5

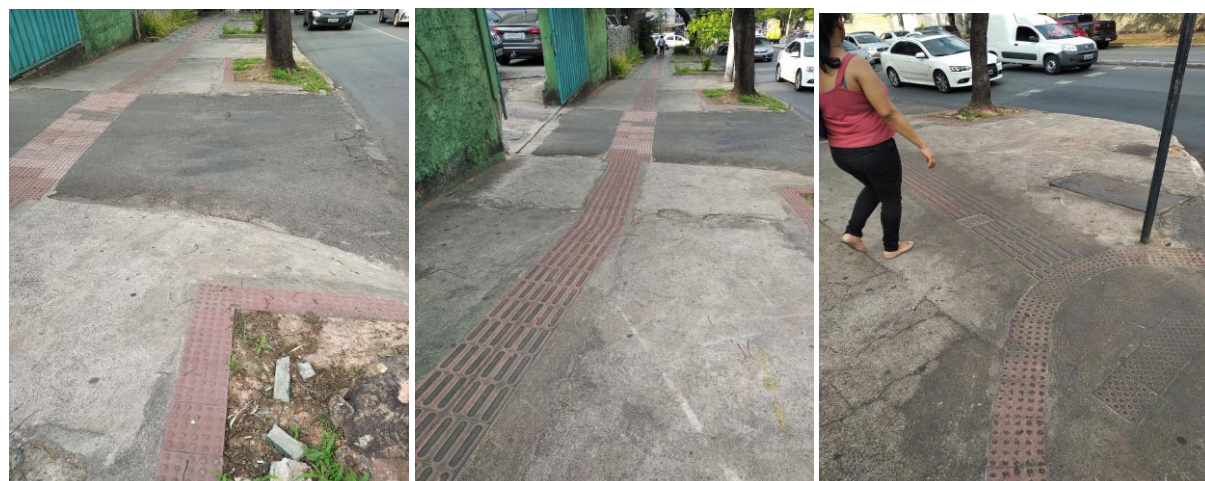
Fotos Complementares - Detalhes do Passeio

ID	Itens Avaliados	Respostas	Nota
P_7_1	Qual tipo do Rebaixo ?	0	0
P_7_1_1	Se for do Tipo 1, Passeio possui largura livre de 1,2 m ?	0	0
P_7_1_2	Se for do Tipo 1, O rebaixo tem abas conforme a norma ?	0	-1
P_7_2	A rampa do rebaixo tem Inclinação da norma (8,33%) ?	0	0
P_7_3	O rebaixo possui piso tátil ?	0	-1
P_7_3_1	O piso tátil de alerta e direcional do rebaixo está conforme a norma ?	0	0
P_8_1	O piso tátil está no eixo da faixa livre ?	Sim	0
P_8_2	Se tem uma leve mudança de direção está conforme a norma ?	Sim	0
P_8_3	Se tem mudança de direção de 90º ou maior está conforme a norma ?	N.A	0
P_8_4	Se tem mudança de direção de três faixas direcionais está conforme a norma ?	Sim	0
P_8_5	Se tem mudança de direção de quatro faixas direcionais está conforme a norma?	N.A	0
P_8_6	Tem piso tátil em pontos de ônibus conforme a norma?	N.A	0
P_8_7	O piso tátil tem conexão com os lotes vizinhos?	Sim	0
P_8_8	O piso tátil está em boas condições aparentes?	Sim	0

P_8_9	O piso tátil apresenta desenho com bom senso?	Não	0
P_13_1	Dispositivo de Drenagem está devidamente instalado e bem conservado?	0	-3
P_13_2	Dispositivo de Drenagem oferece risco para caminhamento seguro de pedestre?	0	-5
