Lote 4 - Rota: Contorno

FRATAR
ENGENHARIA CONSULTIVA

Diagnóstico da Calçada	Qualidade do Serviço	
Endereço: Av.Contorno, 4631	72	B
Data do Registro: 04/11/2019 16:57:39		
Num. Lote CTM: 70053200065

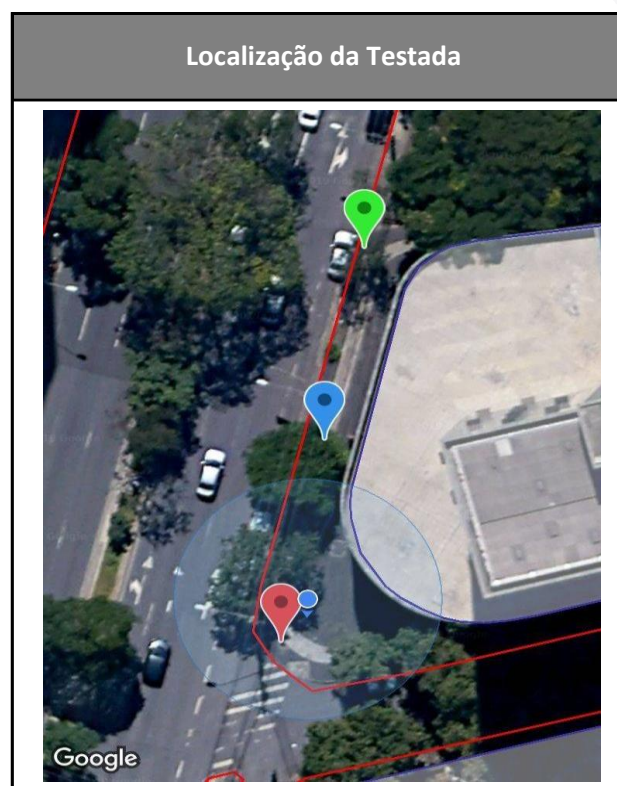
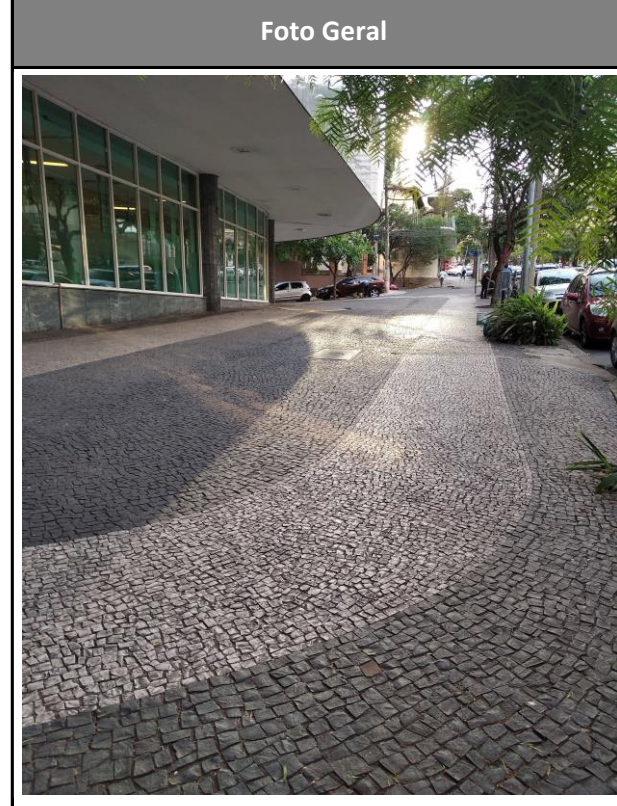
ID	Itens Avaliados	Respostas	Nota
P_1	O Mobiliário urbano está dentro da faixa de serviço de 70 cm ?	Sim	-
P_2	Qual a largura livre do Passeio ?	Acima de 1.50 m	10
P_3	Tipo de revestimento da calçada ?	Pedra Portuguesa	8
P_4	Existencia de Buracos ?	Poucos	5
P_5	Condições Gerais do Piso e meio-fio da calçada ?	Ótimo(a)	10
P_6	Presença de desniveis ?	Nenhum	10
P_7	Tem rebaixamento de calçada para Pedestre ?	Sim	9
P_8	Possui piso tátil ao longo da Calçada ?	Não	-
P_9	A calçada Possui Rebaixamento de Veiculos correto ?	N.A	0
P_10	Existencia de altura livre menor que 2,10 m ?	Não	-
P_11	O Passeio está no padrao da SMPU ?	Não	0
P_12	A testada possui prática de estacionamento sobre o passeio ?	Não	10
P_13	Existe algum dispositivo de Drenagem sobre a calçada ?	Sim	0
P_14	Existe PED em frente a testada ?	Não	-
P_15	Existe FTP em frente a testada ?	Sim	-
P_16	Classificação geral da calçada pelo pesquisador.	Ótimo(a)	10

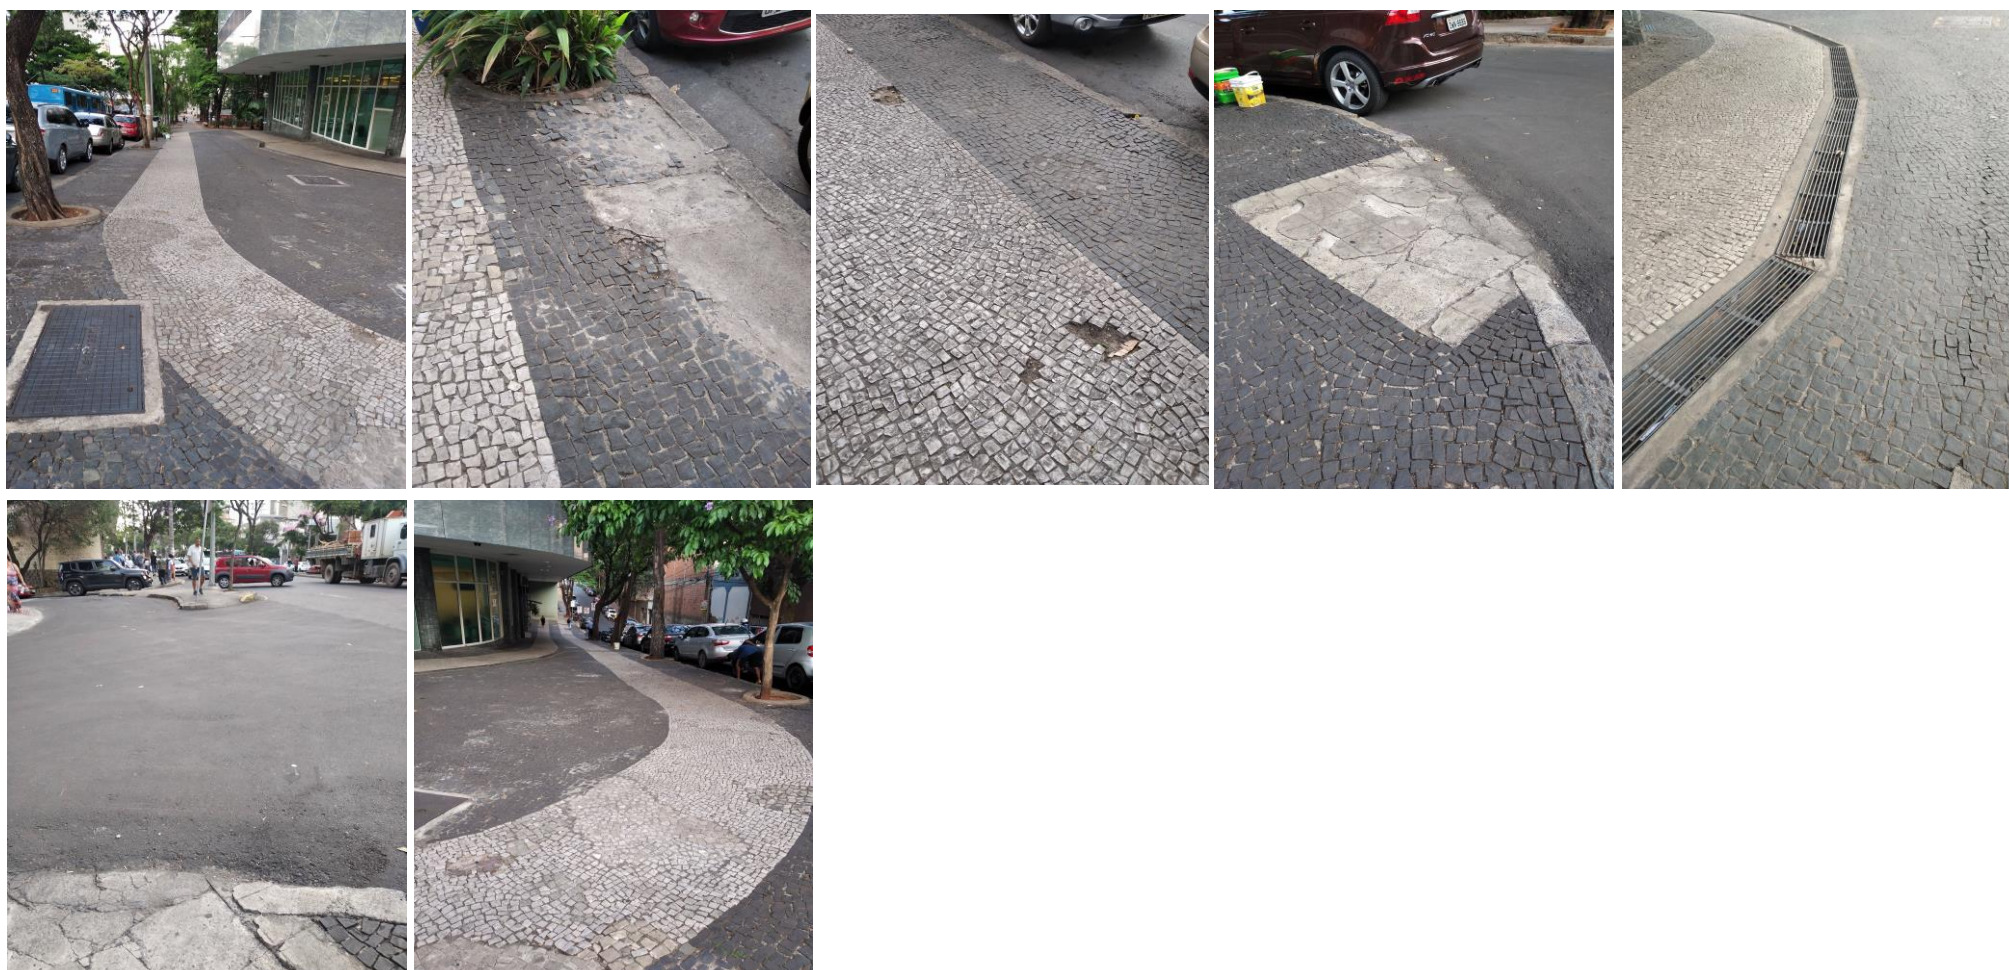
Fotos Complementares - Detalhes do Passeio

ID	Itens Avaliados	Respostas	Nota
P_7_1	Qual tipo do Rebaixo ?	Outro	0
P_7_1_1	Se for do Tipo 1, Passeio possui largura livre de 1,2 m ?	0	0
P_7_1_2	Se for do Tipo 1, O rebaixo tem abas conforme a norma ?	0	0
P_7_2	A rampa do rebaixo tem Inclinação da norma (8,33%) ?	Sim	0
P_7_3	O rebaixo possui piso tátil ?	Não tem nenhum	-1
P_7_3_1	O piso tátil de alerta e direcional do rebaixo está conforme a norma ?	0	0
P_8_1	O piso tátil está no eixo da faixa livre ?	0	0
P_8_2	Se tem uma leve mudança de direção está conforme a norma ?	0	0
P_8_3	Se tem mudança de direção de 90º ou maior está conforme a norma ?	0	0
P_8_4	Se tem mudança de direção de três faixas direcionais está conforme a norma ?	0	0
P_8_5	Se tem mudança de direção de quatro faixas direcionais está conforme a norma?	0	0
P_8_6	Tem piso tátil em pontos de ônibus conforme a norma?	0	0
P_8_7	O piso tátil tem conexão com os lotes vizinhos?	0	0
P_8_8	O piso tátil está em boas condições aparentes?	0	0

P_8_9	O piso tátil apresenta desenho com bom senso?	0	0
P_13_1	Dispositivo de Drenagem está devidamente instalado e bem conservado?	Sim	0
P_13_2	Dispositivo de Drenagem oferece risco para caminhamento seguro de pedestre?	Não	0
