Diagnóstico da Calçada	Qualidade do Serviço	
Endereço: Av. Portugal, 852	59	C
Data do Registro: 16/11/2019 10:39:42		
Num. Lote CTM: 200011602810

Diagnóstico da Calçada	Qualidade do Serviço		Complemento do Diagnóstico
Endereço: Av. Portugal, 852 Data do Registro: 16/11/2019 10:39:42 Num. Lote CTM: 200011602810	59	C

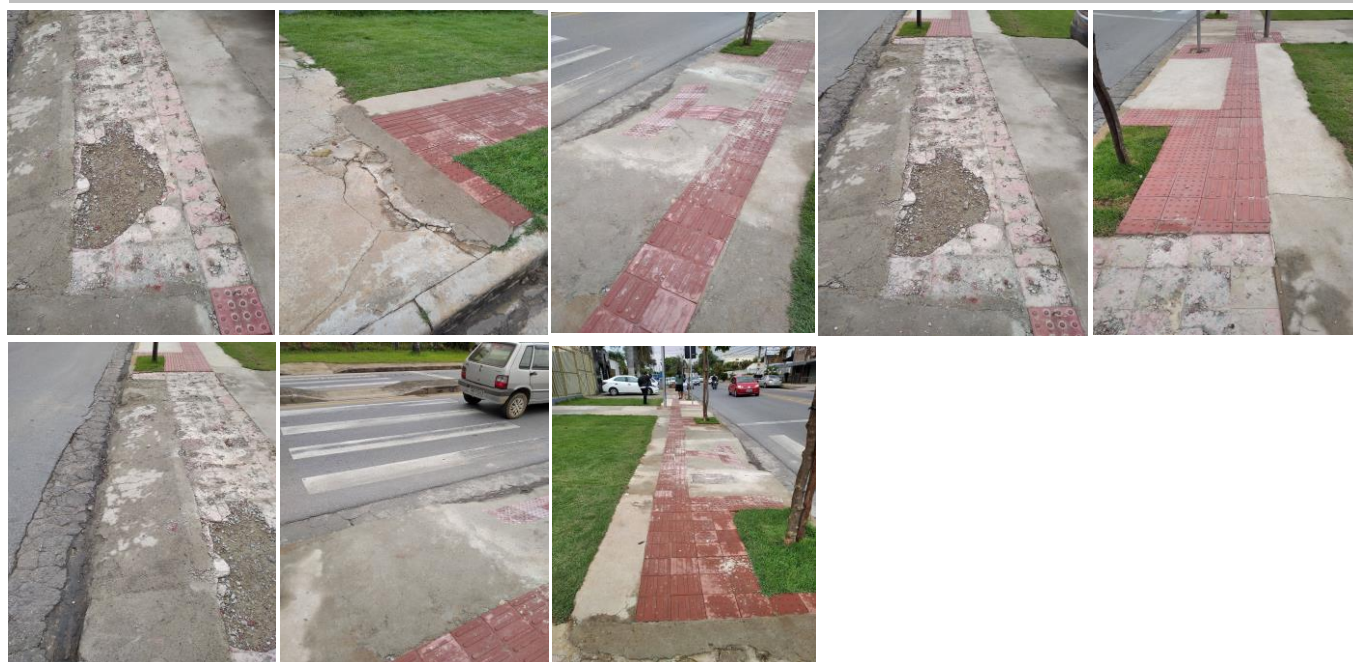
Fotos Complementares - Detalhes do Passeio

ID	Itens Avaliados	Respostas	Nota
P_1	O Mobiliario urbano está dentro da faixa de serviço de 70 cm ?	Sim	-
P_2	Qual a largura livre do Passeio ?	Entre 1.20 m e 1.50 m	6
P_3	Tipo de revestimento da caçada ?	Concreto	10
P_4	Existencia de Buracos ?	Poucos	5
P_5	Condições Gerais do Piso e meio-fio da calçada ?	Regular	5
P_6	Presença de desniveis ?	Leve	7
P_7	Tem rebaixamento de calçada para Pedestre ?	Sim	6
P_8	Possui piso tátil ao longo da Calçada ?	Sim	-
P_9	A calçada Possui Rebaixamento de Veiculos correto ?	Não	0
P_10	Existencia de altura livre menor que 2,10 m ?	Não	-
P_11	O Passeio está no padrao da SMPU ?	Não	0
P_12	A testada possui prática de estacionamento sobre o passeio ?	Não	10
P_13	Existe algum dispositivo de Drenagem sobre a calçada ?	Não	0
P_14	Existe PED em frente a testada ?	Não	-
P_15	Existe FTP em frente a testada ?	Sim	-
P_16	Classificação geral da calçada pelo pesquisador.	Ótimo(a)	10
