Diagnóstico da Calçada	Qualidade do Serviço	
Endereço: Av. Contorno, s/nº	77	B
Data do Registro: 30/10/2019 10:33:02		
Num. Lote CTM: 40002700030

Lote 4 - Rota: Contorno

FRATAR
ENGENHARIA CONSULTIVA

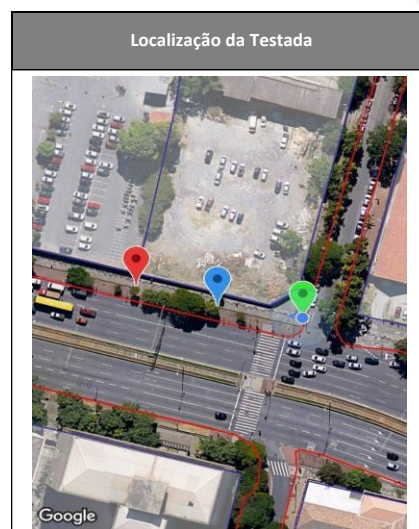
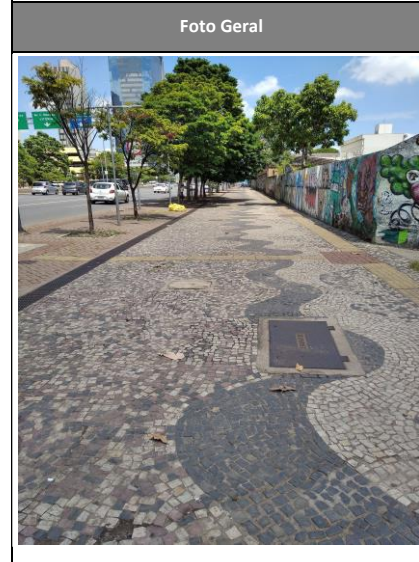
ID	Itens Avaliados	Respostas	Nota
P_1	O Mobiliário urbano está dentro da faixa de serviço de 70 cm ?	Sim	-
P_2	Qual a largura livre do Passeio ?	Acima de 1.50 m	10
P_3	Tipo de revestimento da calçada ?	Pedra Portuguesa	8
P_4	Existência de Buracos ?	Poucos	5
P_5	Condições Gerais do Piso e meio-fio da calçada ?	Ótimo(a)	10
P_6	Presença de desníveis ?	Nenhum	10
P_7	Tem rebaixamento de calçada para Pedestre ?	Sim	7
P_8	Possui piso tátil ao longo da Calçada ?	Sim	-
P_9	A calçada Possui Rebaixamento de Veículos correto ?	Sim	10
P_10	Existência de altura livre menor que 2,10 m ?	Não	-
P_11	O Passeio está no padrão da SMPU ?	Não	0
P_12	A testada possui prática de estacionamento sobre o passeio ?	Não	10
P_13	Existe algum dispositivo de Drenagem sobre a calçada ?	Sim	0
P_14	Existe PED em frente a testada ?	Não	-
P_15	Existe FTP em frente a testada ?	Sim	-
P_16	Classificação geral da calçada pelo pesquisador.	Ótimo(a)	10

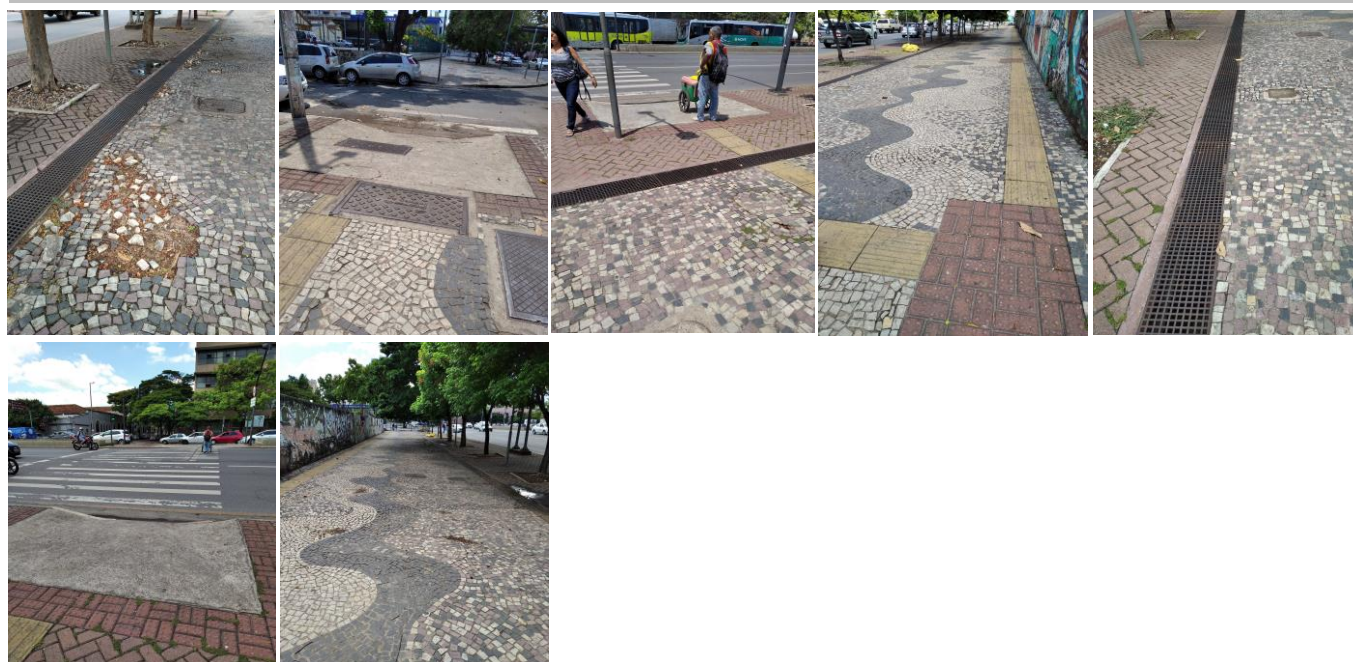
Fotos Complementares - Detalhes do Passeio

ID	Itens Avaliados	Respostas	Nota
P_7_1	Qual tipo do Rebaixo ?	Rebaixo Tipo 1 (trapézio)	0
P_7_1_1	Se for do Tipo 1, Passeio possui largura livre de 1,2 m ?	Sim	0
P_7_1_2	Se for do Tipo 1, O rebaixo tem abas conforme a norma ?	Não	-1
P_7_2	A rampa do rebaixo tem Inclinação da norma (8,33%) ?	Sim	0
P_7_3	O rebaixo possui piso tátil ?	Tem só piso de alerta	-1
P_7_3_1	O piso tátil de alerta e direcional do rebaixo está conforme a norma ?	Não	-1
P_8_1	O piso tátil está no eixo da faixa livre ?	Não	0
P_8_2	Se tem uma leve mudança de direção está conforme a norma ?	Não	0
P_8_3	Se tem mudança de direção de 90º ou maior está conforme a norma ?	0	0
P_8_4	Se tem mudança de direção de três faixas direcionais está conforme a norma ?	0	0
P_8_5	Se tem mudança de direção de quatro faixas direcionais está conforme a norma?	0	0
P_8_6	Tem piso tátil em pontos de ônibus conforme a norma?	N.A	0
P_8_7	O piso tátil tem conexão com os lotes vizinhos?	Sim	0

P_8_8	O piso tátil está em boas condições aparentes?	Sim	0
P_8_9	O piso tátil apresenta desenho com bom senso?	Sim	0
P_13_1	Dispositivo de Drenagem está devidamente instalado e bem conservado?	Não	0
P_13_2	Dispositivo de Drenagem oferece risco para caminamento seguro de pedestre?	Não	0
