Diagnóstico da Calçada	Qualidade do Serviço	
Endereço: Av. Portugal, 1618	62	C
Data do Registro: 16/11/2019 11:44:49		
Num. Lote CTM: 200010300455

Diagnóstico da Calçada	Qualidade do Serviço		Complemento do Diagnóstico
Endereço: Av. Portugal, 1618 Data do Registro: 16/11/2019 11:44:49 Num. Lote CTM: 200010300455	62	C

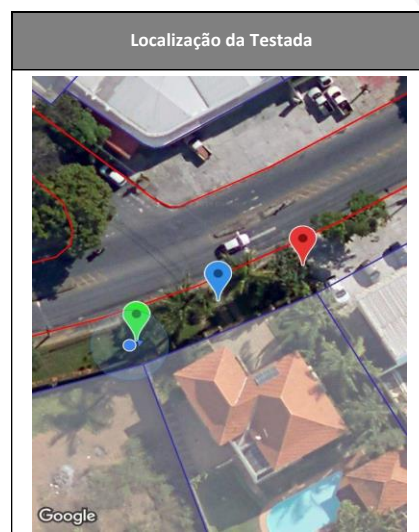
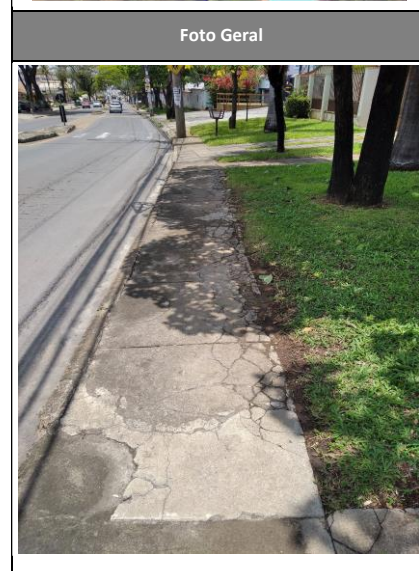
ID	Itens Avaliados	Respostas	Nota
P_1	O Mobiliário urbano está dentro da faixa de serviço de 70 cm ?	Sim	-
P_2	Qual a largura livre do Passeio ?	Entre 0.80 m e 1.20 m	4
P_3	Tipo de revestimento da calçada ?	Concreto	10
P_4	Existência de Buracos ?	Nenhum	10
P_5	Condições Gerais do Piso e meio-fio da calçada ?	Regular	5
P_6	Presença de desníveis ?	Nenhum	10
P_7	Tem rebaixamento de calçada para Pedestre ?	Sim	8
P_8	Possui piso tátil ao longo da Calçada ?	Não	-
P_9	A calçada Possui Rebaixamento de Veículos correto ?	Não	0
P_10	Existência de altura livre menor que 2,10 m ?	Não	-
P_11	O Passeio está no padrão da SMPU ?	Não	0
P_12	A testada possui prática de estacionamento sobre o passeio ?	Não	10
P_13	Existe algum dispositivo de Drenagem sobre a calçada ?	Não	0
P_14	Existe PED em frente a testada ?	Não	-
P_15	Existe FTP em frente a testada ?	Sim	-
P_16	Classificação geral da calçada pelo pesquisador.	Regular	5
