Lote 4 - Rota: Contorno

Diagnóstico da Calçada	Qualidade do Serviço	
Endereço: Av.Contorno, s/nº	66	C
Data do Registro: 30/10/2019 11:08:41		
Num. Lote CTM: 30007800380

FRATAR
ENGENHARIA CONSULTIVA

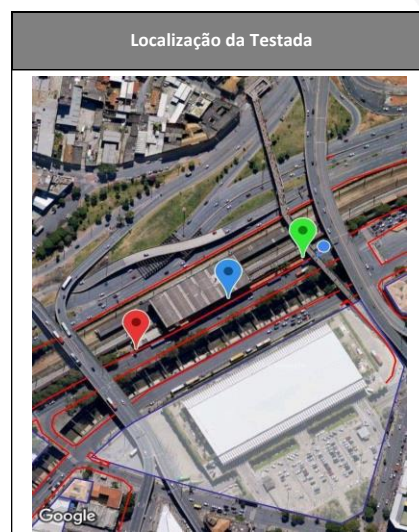
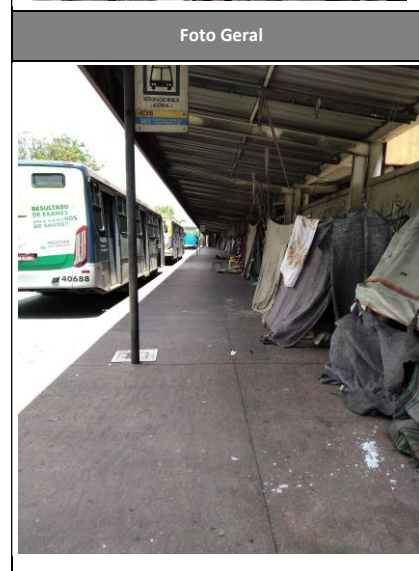
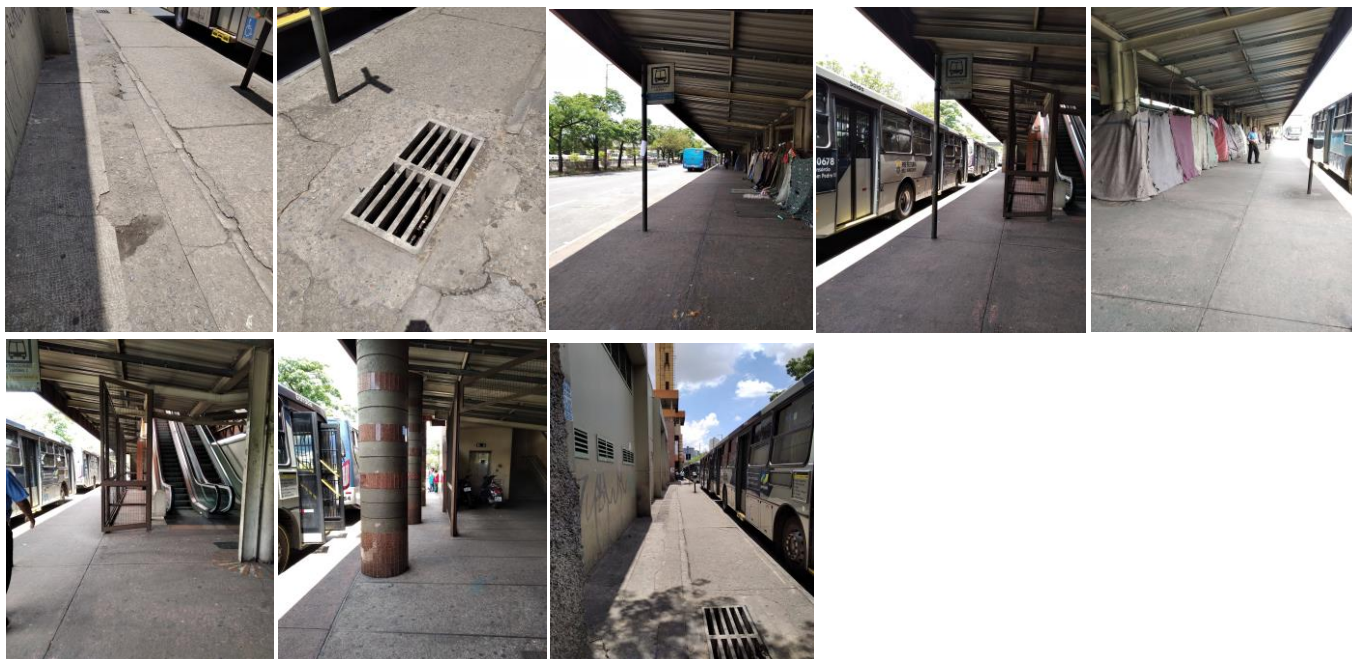
ID	Itens Avaliados	Respostas	Nota
P_1	O Mobiliário urbano está dentro da faixa de serviço de 70 cm ?	Sim	-
P_2	Qual a largura livre do Passeio ?	Entre 1.20 m e 1.50 m	6
P_3	Tipo de revestimento da calçada ?	Concreto	10
P_4	Existência de Buracos ?	Poucos	5
P_5	Condições Gerais do Piso e meio-fio da calçada ?	Ótimo(a)	10
P_6	Presença de desníveis ?	Nenhum	10
P_7	Tem rebaixamento de calçada para Pedestre ?	Não	10
P_8	Possui piso tátil ao longo da Calçada ?	Não	-
P_9	A calçada Possui Rebaixamento de Veículos correto ?	N.A	0
P_10	Existência de altura livre menor que 2,10 m ?	Não	-
P_11	O Passeio está no padrão da SMPU ?	Não	0
P_12	A testada possui prática de estacionamento sobre o passeio ?	Não	10
P_13	Existe algum dispositivo de Drenagem sobre a calçada ?	Sim	0
P_14	Existe PED em frente a testada ?	Sim	-
P_15	Existe FTP em frente a testada ?	Não	-
P_16	Classificação geral da calçada pelo pesquisador.	Regular	5
