Diagnóstico da Calçada	Qualidade do Serviço	
Endereço: Av. Abílio Machado, 1381	55	C
Data do Registro: 11/11/2019 15:16:57		
Num. Lote CTM: 130056000275

Lote 1 - Rota: Noroeste

FRATAR
ENGENHARIA CONSULTIVA

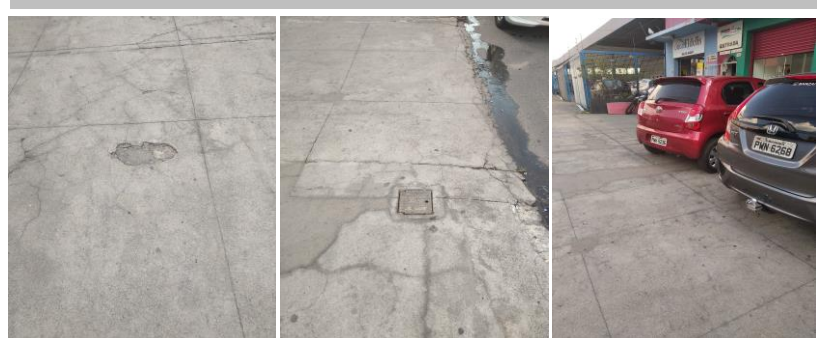
ID	Itens Avaliados	Respostas	Nota
P_1	O Mobiliário urbano está dentro da faixa de serviço de 70 cm ?	Sim	-
P_2	Qual a largura livre do Passeio ?	Acima de 1.50 m	10
P_3	Tipo de revestimento da calçada ?	Concreto	10
P_4	Existência de Buracos ?	Poucos	5
P_5	Condições Gerais do Piso e meio-fio da calçada ?	Regular	5
P_6	Presença de desníveis ?	Nenhum	10
P_7	Tem rebaixamento de calçada para Pedestre ?	Não	10
P_8	Possui piso tátil ao longo da Calçada ?	Não	-
P_9	A calçada Possui Rebaixamento de Veículos correto ?	Não	0
P_10	Existência de altura livre menor que 2,10 m ?	Não	-
P_11	O Passeio está no padrão da SMPU ?	Não	0
P_12	A testada possui prática de estacionamento sobre o passeio ?	Sim	0
P_13	Existe algum dispositivo de Drenagem sobre a calçada ?	Não	0
P_14	Existe PED em frente a testada ?	Não	-
P_15	Existe FTP em frente a testada ?	Não	-
P_16	Classificação geral da calçada pelo pesquisador.	Regular	5
