| Diagnóstico da Calçada | Qualidade do Serviço | |
| <b>Endereço: Av. Brigadeiro Eduardo Gomes, 1053</b> | <b>54</b> | <b>C</b> |
| <b>Num. Lote CTM: 130159100295</b> | | |

# Lote 1 - Rota: Noroeste

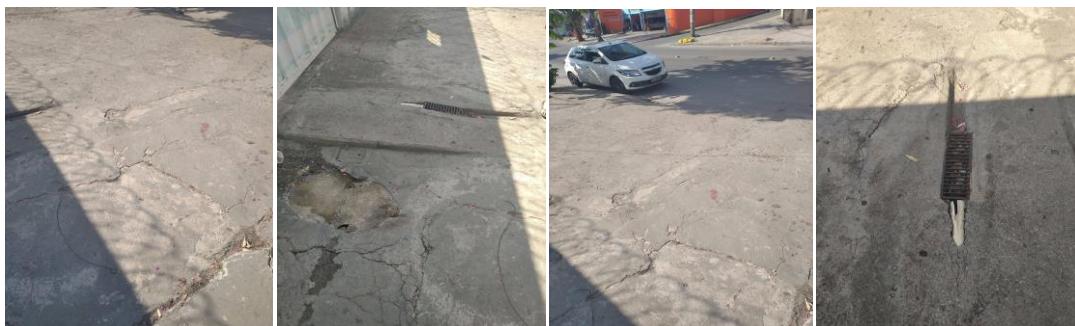
### Fotos Complementares - Detalhes do Passeio

| ID | Itens Avaliados | Respostas | Nota |
|---|--|---|---|
| P_4 | Existência de Buracos ? | Poucos | 5 |
| P_5 | Condições Gerais do Piso e meio-fio da calçada ? | Regular | 5 |
| P_6 | Presença de desníveis ? | Leve | 7 |
| P_9 | A calçada Possui Rebaixamento de Veículos correto ? | Não | 0 |
| P_13 | Existe algum dispositivo de Drenagem sobre a calçada ? | Sim | 0 |

| ID | Itens Avaliados | Respostas | Nota |
|---|---|---|---|
| P_13_1 | Dispositivo de Drenagem está devidamente instalado e bem conservado? | Não | 0 |
| P_13_2 | Dispositivo de Drenagem oferece risco para caminamento seguro de pedestre? | Sim | 0 |
