Diagnóstico da Calçada	Qualidade do Serviço	
Endereço: Rua Curitiba, s/nº	<b>63</b>	<b>C</b>
Data do Registro: 12/11/2019 12:07:18		
#N/D

Diagnóstico da Calçada	Qualidade do Serviço		Complemento do Diagnóstico
Endereço: Rua Curitiba, s/nº Data do Registro: 12/11/2019 12:07:18 #N/D	63	C

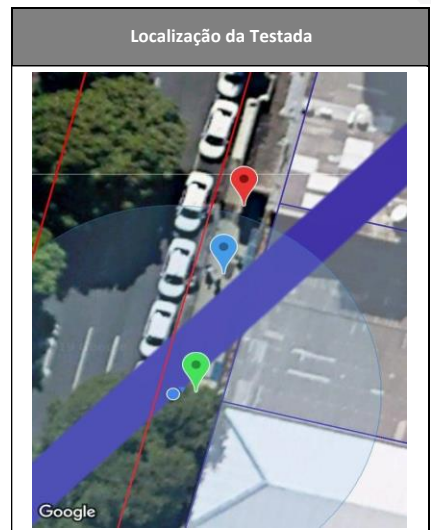
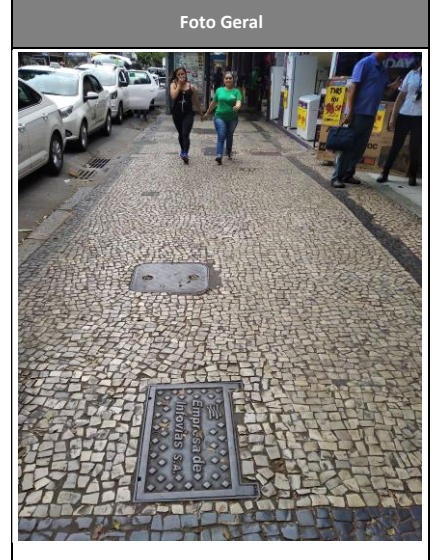
ID	Itens Avaliados	Respostas	Nota
P_1	O Mobiliário urbano está dentro da faixa de serviço de 70 cm ?	Sim	-
P_2	Qual a largura livre do Passeio ?	Acima de 1.50 m	10
P_3	Tipo de revestimento da calçada ?	Pedra Portuguesa	8
P_4	Existência de Buracos ?	Poucos	5
P_5	Condições Gerais do Piso e meio-fio da calçada ?	Regular	5
P_6	Presença de desníveis ?	Nenhum	10
P_7	Tem rebaixamento de calçada para Pedestre ?	Não	10
P_8	Possui piso tátil ao longo da Calçada ?	Não	-
P_9	A calçada Possui Rebaixamento de Veículos correto ?	N.A	0
P_10	Existência de altura livre menor que 2,10 m ?	Não	-
P_11	O Passeio está no padrão da SMPU ?	Não	0
P_12	A testada possui prática de estacionamento sobre o passeio ?	Não	10
P_13	Existe algum dispositivo de Drenagem sobre a calçada ?	Não	0
P_14	Existe PED em frente a testada ?	Não	-
P_15	Existe FTP em frente a testada ?	Não	-
P_16	Classificação geral da calçada pelo pesquisador.	Regular	5
