Diagnóstico da Calçada	Qualidade do Serviço	
Endereço: Av. Ivaí, 1011	55	C
Data do Registro: 12/11/2019 14:27:14		
Num. Lote CTM: 130570000330

Lote 1 - Rota: Noroeste

FRATAR
ENGENHARIA CONSULTIVA

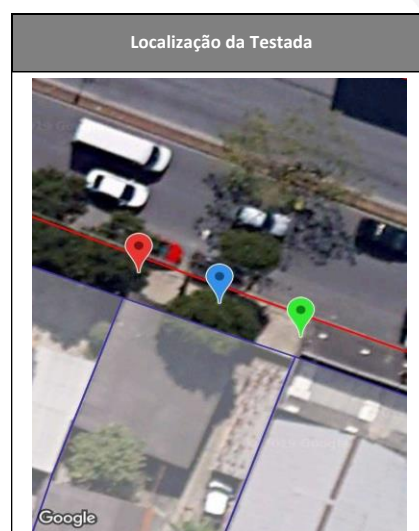
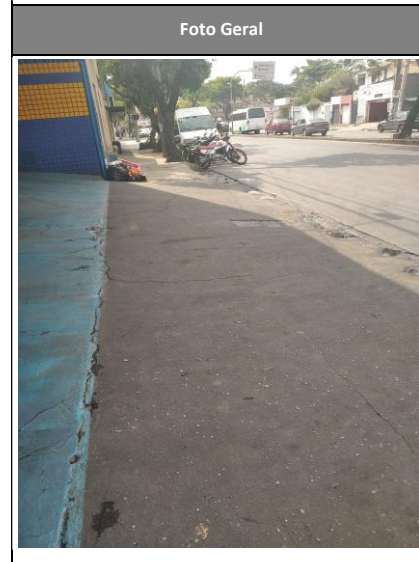
ID	Itens Avaliados	Respostas	Nota
P_1	O Mobiliário urbano está dentro da faixa de serviço de 70 cm ?	Sim	-
P_2	Qual a largura livre do Passeio ?	Acima de 1.50 m	10
P_3	Tipo de revestimento da calçada ?	Outro	0
P_4	Existência de Buracos ?	Poucos	5
P_5	Condições Gerais do Piso e meio-fio da calçada ?	Regular	5
P_6	Presença de desníveis ?	Nenhum	10
P_7	Tem rebaixamento de calçada para Pedestre ?	Não	10
P_8	Possui piso tátil ao longo da Calçada ?	Não	-
P_9	A calçada Possui Rebaixamento de Veículos correto ?	Não	0
P_10	Existência de altura livre menor que 2,10 m ?	Não	-
P_11	O Passeio está no padrão da SMPU ?	Não	0
P_12	A testada possui prática de estacionamento sobre o passeio ?	Não	10
P_13	Existe algum dispositivo de Drenagem sobre a calçada ?	Não	0
P_14	Existe PED em frente a testada ?	Não	-
P_15	Existe FTP em frente a testada ?	Não	-
P_16	Classificação geral da calçada pelo pesquisador.	Regular	5
