# Lote 4 - Rota: Contorno

| Diagnóstico da Calçada | Qualidade do Serviço | |
| Endereço: Av.Contorno, 4137 | <b>61</b> | <b>C</b> |
| Num. Lote CTM: 70069000090 | | |

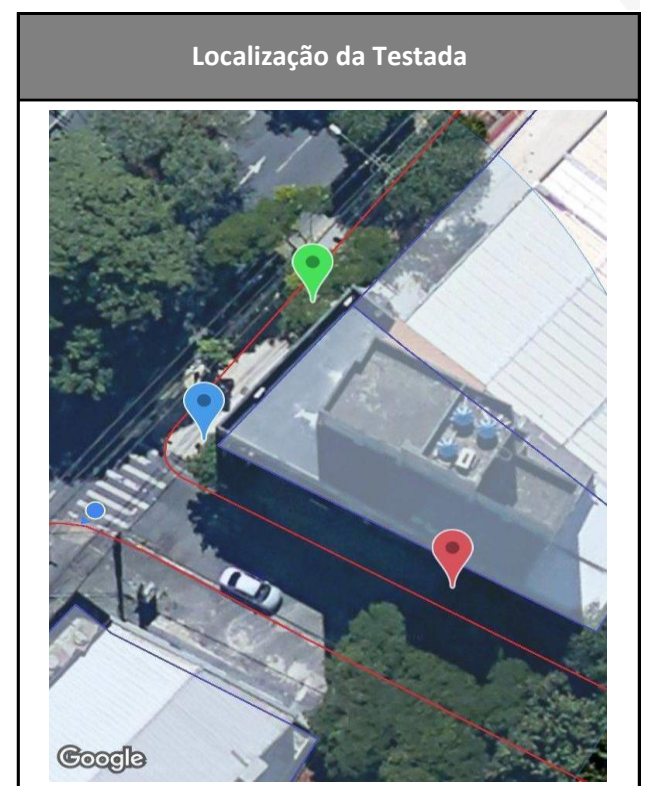
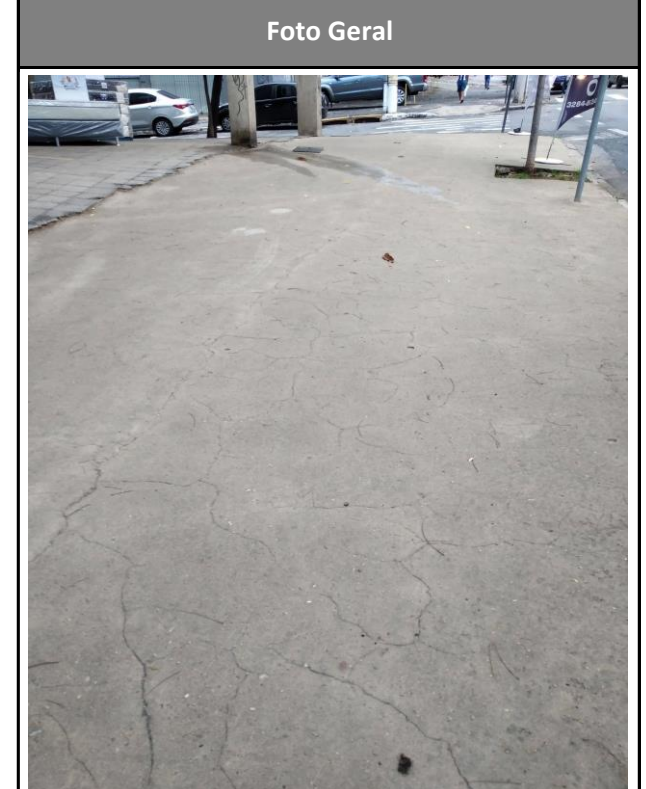
| ID | Itens Avaliados | Respostas | Nota |
|---|--|---|---|
| P_4 | Existencia de Buracos ? | Poucos | 5 |
| P_6 | Presença de desniveis ? | Leve | 7 |
| P_9 | A calçada Possui Rebaixamento de Veiculos correto ? | Não | 0 |
| P_11 | O Passeio está no padrao da SMPU ? | Não | 0 |
| P_12 | A testada possui prática de estacionamento sobre o passeio ? | Sim | 0 |

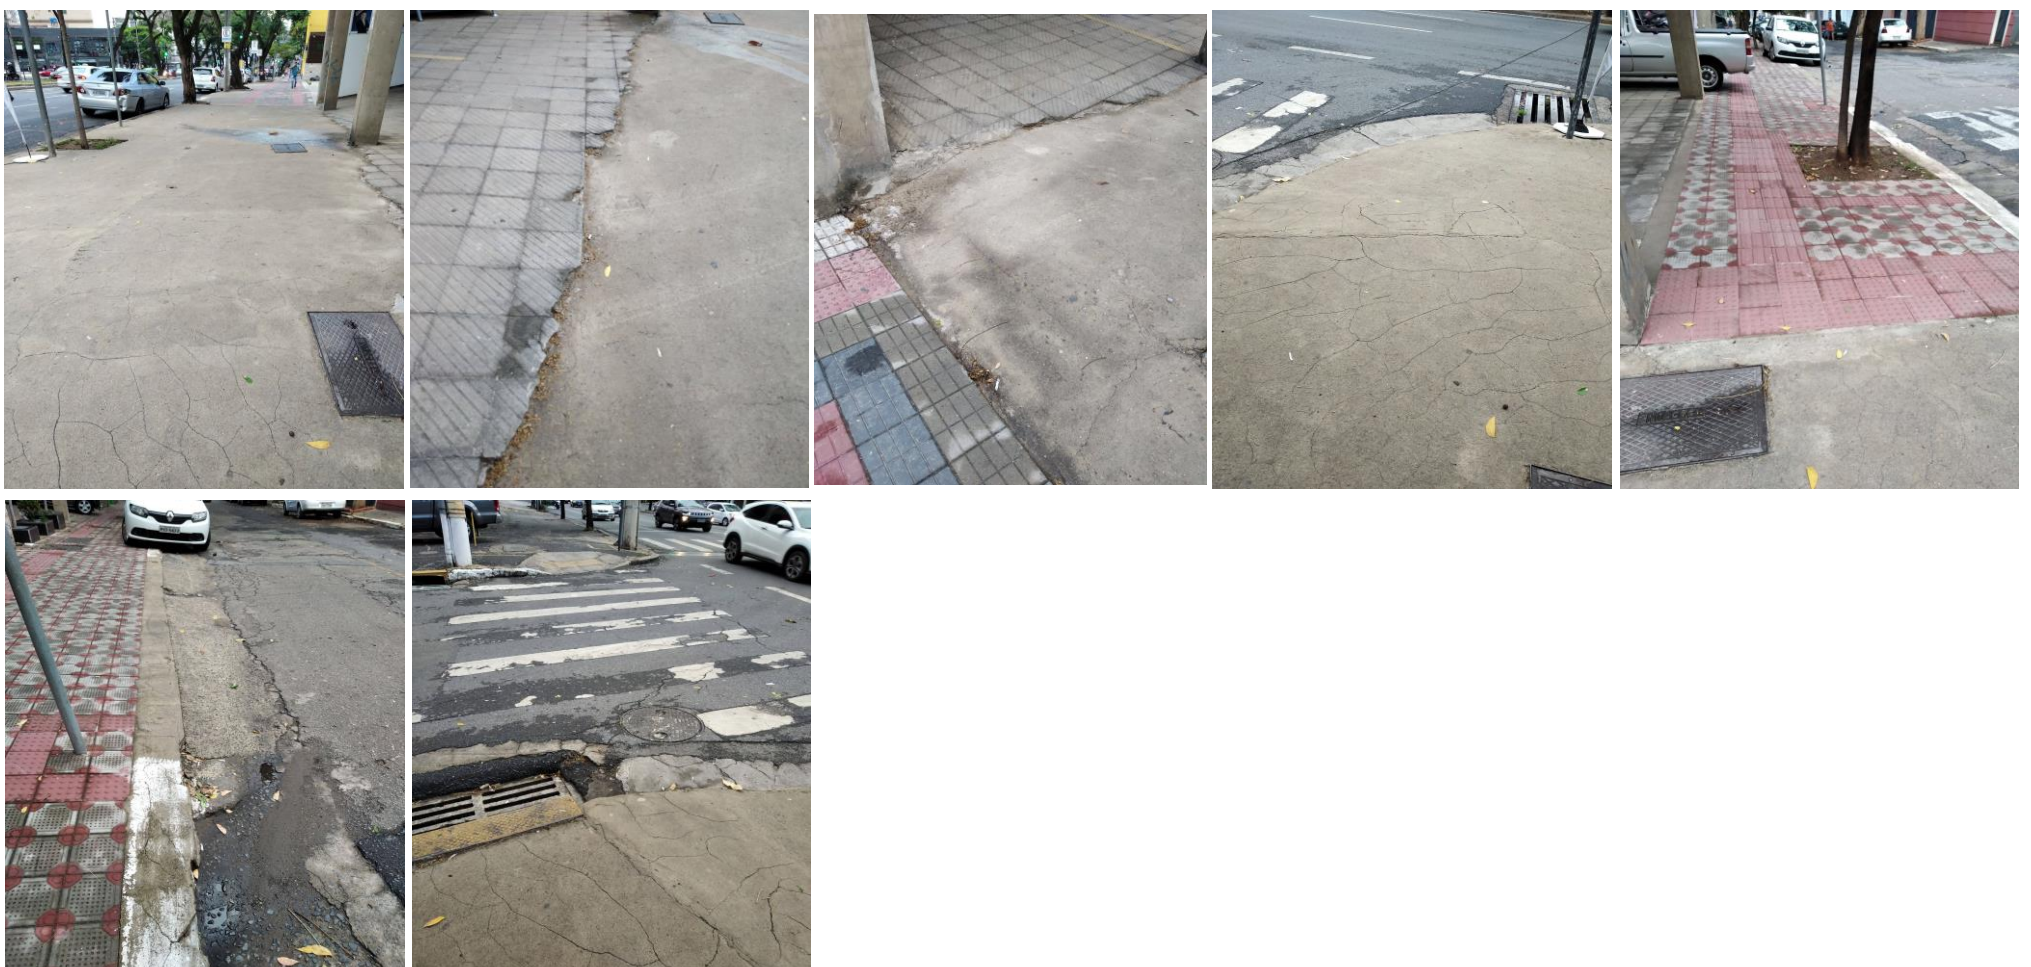
## Fotos Complementares - Detalhes do Passeio

| ID | Itens Avaliados | Respostas | Nota |
|---|---|---|---|
| P_7_3 | O rebaixo possui piso tátil ? | Não tem nenhum | -1 |
| P_8_1 | O piso tátil está no eixo da faixa livre ? | Não | 0 |
