Lote 4 - Rota: Contorno

FRATAR
ENGENHARIA CONSULTIVA

Diagnóstico da Calçada	Qualidade do Serviço	
Endereço: Av. Contorno, s/nº	80	B
Data do Registro: 30/10/2019 12:44:43		
Num. Lote CTM: 20652200160

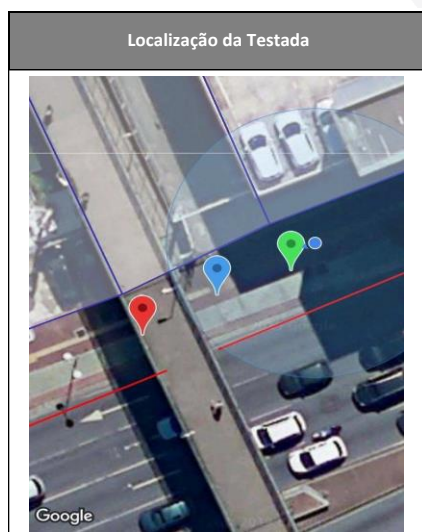
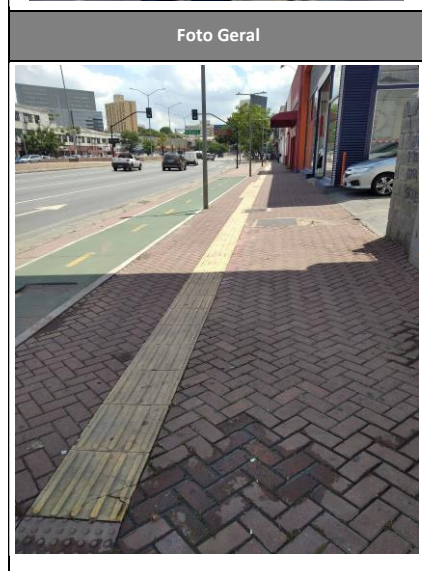
ID	Itens Avaliados	Respostas	Nota
P_1	O Mobiliário urbano está dentro da faixa de serviço de 70 cm ?	Sim	-
P_2	Qual a largura livre do Passeio ?	Acima de 1.50 m	10
P_3	Tipo de revestimento da calçada ?	Bloco Intertravado de Concreto	10
P_4	Existência de Buracos ?	Nenhum	10
P_5	Condições Gerais do Piso e meio-fio da calçada ?	Ótimo(a)	10
P_6	Presença de desníveis ?	Nenhum	10
P_7	Tem rebaixamento de calçada para Pedestre ?	Não	10
P_8	Possui piso tátil ao longo da Calçada ?	Sim	-
P_9	A calçada Possui Rebaixamento de Veículos correto ?	N.A	0
P_10	Existência de altura livre menor que 2,10 m ?	Não	-
P_11	O Passeio está no padrão da SMPU ?	Não	0
P_12	A testada possui prática de estacionamento sobre o passeio ?	Não	10
P_13	Existe algum dispositivo de Drenagem sobre a calçada ?	Não	0
P_14	Existe PED em frente a testada ?	Não	-
P_15	Existe FTP em frente a testada ?	Não	-
P_16	Classificação geral da calçada pelo pesquisador.	Ótimo(a)	10
