Lote 4 - Rota: Contorno

FRATAR
ENGENHARIA CONSULTIVA

Diagnóstico da Calçada	Qualidade do Serviço	
Endereço: Av.Contorno, 2762	82	B
Data do Registro: 08/11/2019 16:36:15		
Num. Lote CTM: 10452400225

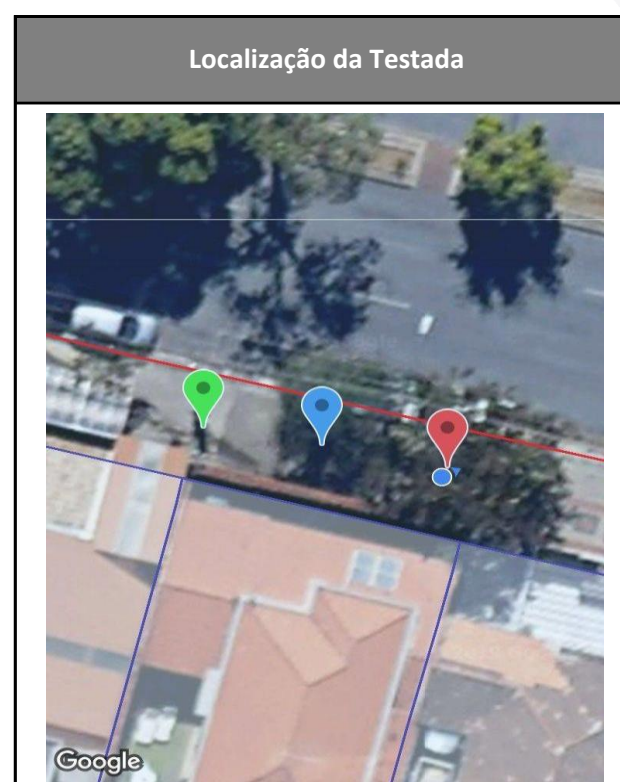
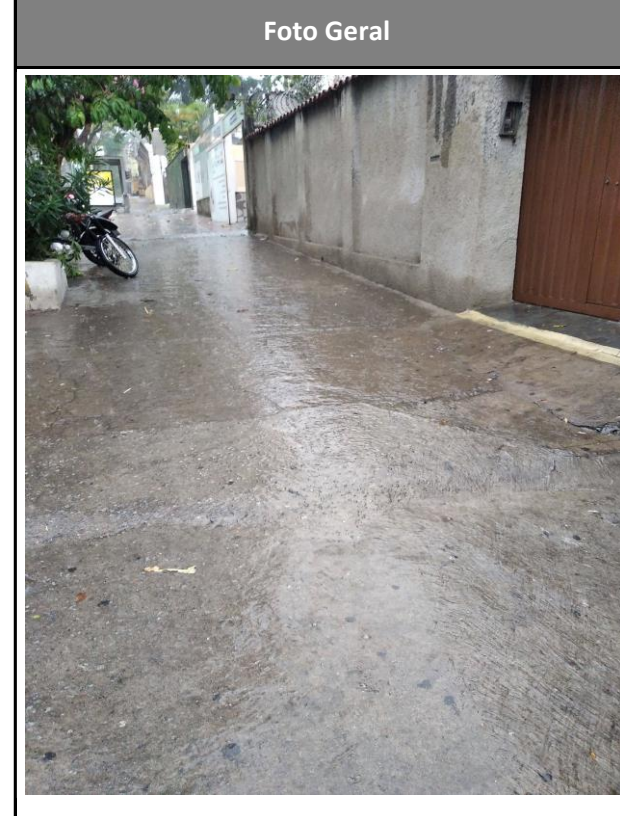
ID	Itens Avaliados	Respostas	Nota
P_1	O Mobiliário urbano está dentro da faixa de serviço de 70 cm ?	Sim	-
P_2	Qual a largura livre do Passeio ?	Acima de 1.50 m	10
P_3	Tipo de revestimento da calçada ?	Concreto	10
P_4	Existencia de Buracos ?	Poucos	5
P_5	Condições Gerais do Piso e meio-fio da calçada ?	Ótimo(a)	10
P_6	Presença de desniveis ?	Leve	7
P_7	Tem rebaixamento de calçada para Pedestre ?	Não	10
P_8	Possui piso tátil ao longo da Calçada ?	Não	-
P_9	A calçada Possui Rebaixamento de Veiculos correto ?	Sim	10
P_10	Existencia de altura livre menor que 2,10 m ?	Não	-
P_11	O Passeio está no padrao da SMPU ?	Não	0
P_12	A testada possui prática de estacionamento sobre o passeio ?	Não	10
P_13	Existe algum dispositivo de Drenagem sobre a calçada ?	Não	0
P_14	Existe PED em frente a testada ?	Não	-
P_15	Existe FTP em frente a testada ?	Não	-
P_16	Classificação geral da calçada pelo pesquisador.	Ótimo(a)	10
