Diagnóstico da Calçada	Qualidade do Serviço	
Endereço: Av. Ivaí, 117	38	D
Data do Registro: 25/11/2019 14:55:45		
Num. Lote CTM: 130070600150

Lote 1 - Rota: Noroeste

FRATAR
ENGENHARIA CONSULTIVA

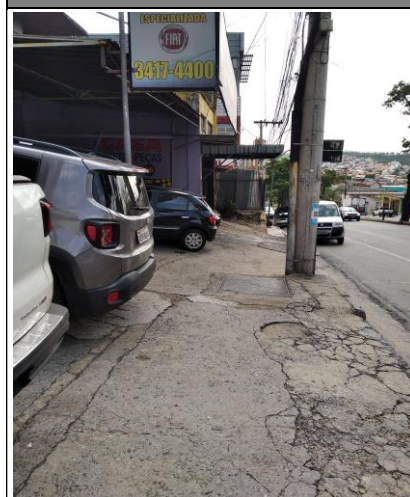
Foto Geral

ID	Itens Avaliados	Respostas	Nota
P_1	O Mobiliário urbano está dentro da faixa de serviço de 70 cm ?	Sim	-
P_2	Qual a largura livre do Passeio ?	Acima de 1.50 m	10
P_3	Tipo de revestimento da calçada ?	Concreto	10
P_4	Existência de Buracos ?	Poucos	5
P_5	Condições Gerais do Piso e meio-fio da calçada ?	Péssimo	0
P_6	Presença de desníveis ?	Médio	3
P_7	Tem rebaixamento de calçada para Pedestre ?	Não	10
P_8	Possui piso tátil ao longo da Calçada ?	Não	-
P_9	A calçada Possui Rebaixamento de Veículos correto ?	Não	0
P_10	Existência de altura livre menor que 2,10 m ?	Não	-
P_11	O Passeio está no padrão da SMPU ?	Não	0
P_12	A testada possui prática de estacionamento sobre o passeio ?	Sim	0
P_13	Existe algum dispositivo de Drenagem sobre a calçada ?	Não	0
P_14	Existe PED em frente a testada ?	Não	-
P_15	Existe FTP em frente a testada ?	Não	-
P_16	Classificação geral da calçada pelo pesquisador.	Ruim	0
