Diagnóstico da Calçada	Qualidade do Serviço	
Endereço: Av. Afonso Pena, 737	78	B
Data do Registro: 04/11/2019 12:08:19		
Num. Lote CTM: 10437600075

Diagnóstico da Calçada	Qualidade do Serviço		Complemento do Diagnóstico
Endereço: Av. Afonso Pena, 737 Data do Registro: 04/11/2019 12:08:19 Num. Lote CTM: 10437600075	78	B

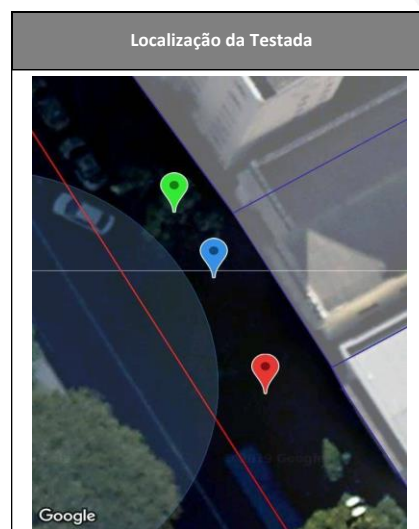
ID	Itens Avaliados	Respostas	Nota
P_1	O Mobiliário urbano está dentro da faixa de serviço de 70 cm ?	Sim	-
P_2	Qual a largura livre do Passeio ?	Acima de 1.50 m	10
P_3	Tipo de revestimento da calçada ?	Pedra Portuguesa	8
P_4	Existência de Buracos ?	Nenhum	10
P_5	Condições Gerais do Piso e meio-fio da calçada ?	Ótimo(a)	10
P_6	Presença de desníveis ?	Nenhum	10
P_7	Tem rebaixamento de calçada para Pedestre ?	Não	7
P_8	Possui piso tátil ao longo da Calçada ?	Não	-
P_9	A calçada Possui Rebaixamento de Veículos correto ?	N.A	0
P_10	Existência de altura livre menor que 2,10 m ?	Não	-
P_11	O Passeio está no padrão da SMPU ?	Não	0
P_12	A testada possui prática de estacionamento sobre o passeio ?	Não	10
P_13	Existe algum dispositivo de Drenagem sobre a calçada ?	Não	0
P_14	Existe PED em frente a testada ?	Não	-
P_15	Existe FTP em frente a testada ?	Não	-
P_16	Classificação geral da calçada pelo pesquisador.	Ótimo(a)	10
