Diagnóstico da Calçada	Qualidade do Serviço	
Endereço: Rua Conceição do Mato Dentro, 210	66	C
Data do Registro: 28/10/2019 12:57:35		
Num. Lote CTM: 140197200145

Diagnóstico da Calçada	Qualidade do Serviço		Complemento do Diagnóstico
Endereço: Rua Conceição do Mato Dentro, 210 Data do Registro: 28/10/2019 12:57:35 Num. Lote CTM: 140197200145	66	C

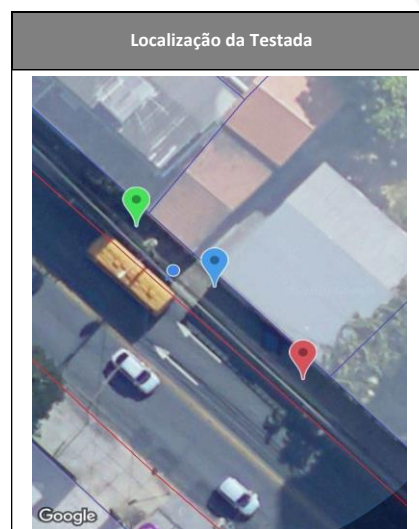
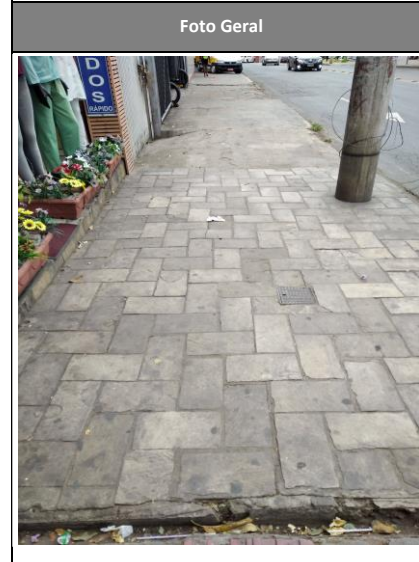
ID	Itens Avaliados	Respostas	Nota
P_1	O Mobiliário urbano está dentro da faixa de serviço de 70 cm ?	Sim	-
P_2	Qual a largura livre do Passeio ?	Entre 1.20 m e 1.50 m	6
P_3	Tipo de revestimento da calçada ?	Concreto	10
P_4	Existência de Buracos ?	Nenhum	10
P_5	Condições Gerais do Piso e meio-fio da calçada ?	Ótimo(a)	10
P_6	Presença de desníveis ?	Médio	3
P_7	Tem rebaixamento de calçada para Pedestre ?	Não	10
P_8	Possui piso tátil ao longo da Calçada ?	Não	-
P_9	A calçada Possui Rebaixamento de Veículos correto ?	Sim	10
P_10	Existência de altura livre menor que 2,10 m ?	Não	-
P_11	O Passeio está no padrão da SMPU ?	Não	0
P_12	A testada possui prática de estacionamento sobre o passeio ?	Não	10
P_13	Existe algum dispositivo de Drenagem sobre a calçada ?	Sim	0
P_14	Existe PED em frente a testada ?	Não	-
P_15	Existe FTP em frente a testada ?	Não	-
P_16	Classificação geral da calçada pelo pesquisador.	Regular	5

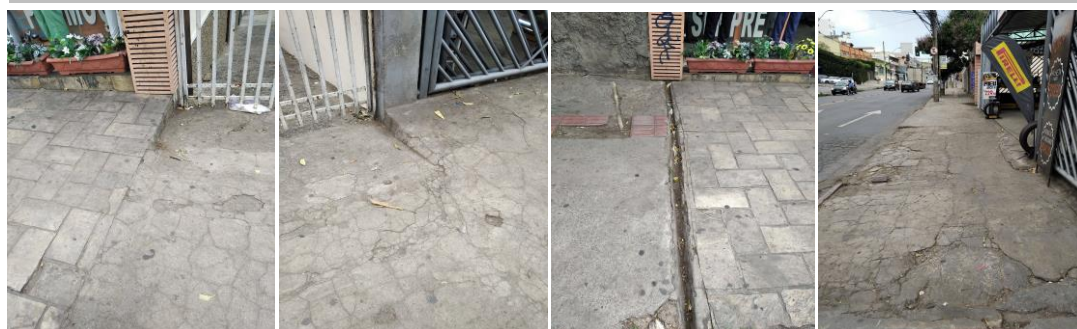
Fotos Complementares - Detalhes do Passeio

ID	Itens Avaliados	Respostas	Nota
P_7_1	Qual tipo do Rebaixo ?	0	0
P_7_1_1	Se for do Tipo 1, Passeio possui largura livre de 1,2 m ?	0	0
P_7_1_2	Se for do Tipo 1, O rebaixo tem abas conforme a norma ?	0	0
P_7_2	A rampa do rebaixo tem Inclinação da norma (8,33%) ?	0	0
P_7_3	O rebaixo possui piso tátil ?	0	0
P_7_3_1	O piso tátil de alerta e direcional do rebaixo está conforme a norma ?	0	0
P_8_1	O piso tátil está no eixo da faixa livre ?	0	0
P_8_2	Se tem uma leve mudança de direção está conforme a norma ?	0	0
P_8_3	Se tem mudança de direção de 90º ou maior está conforme a norma ?	0	0
P_8_4	Se tem mudança de direção de três faixas direcionais está conforme a norma ?	0	0
P_8_5	Se tem mudança de direção de quatro faixas direcionais está conforme a norma?	0	0
P_8_6	Tem piso tátil em pontos de ônibus conforme a norma?	0	0
P_8_7	O piso tátil tem conexão com os lotes vizinhos?	0	0
P_8_8	O piso tátil está em boas condições aparentes?	0	0

P_8_9	O piso tátil apresenta desenho com bom senso?	0	0
P_13_1	Dispositivo de Drenagem está devidamente instalado e bem conservado?	Não	0
P_13_2	Dispositivo de Drenagem oferece risco para caminhada segura de pedestre?	Sim	0
