Diagnóstico da Calçada	Qualidade do Serviço	
Endereço: Rua Curitiba, s/nº	68	C
Data do Registro: 12/11/2019 11:50:17		
#N/D

Diagnóstico da Calçada	Qualidade do Serviço		Complemento do Diagnóstico
Endereço: Rua Curitiba, s/nº Data do Registro: 12/11/2019 11:50:17 #N/D	68	C

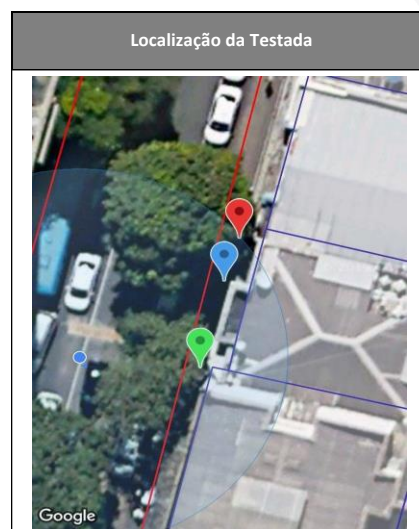
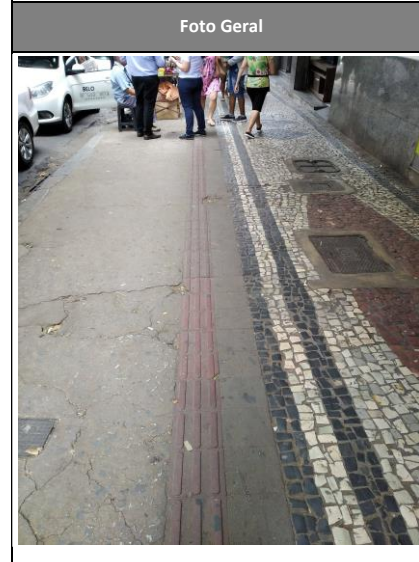
ID	Itens Avaliados	Respostas	Nota
P_1	O Mobiliário urbano está dentro da faixa de serviço de 70 cm ?	Sim	-
P_2	Qual a largura livre do Passeio ?	Acima de 1.50 m	10
P_3	Tipo de revestimento da calçada ?	Pedra Portuguesa	8
P_4	Existência de Buracos ?	Nenhum	10
P_5	Condições Gerais do Piso e meio-fio da calçada ?	Ótimo(a)	10
P_6	Presença de desníveis ?	Nenhum	10
P_7	Tem rebaixamento de calçada para Pedestre ?	Não	10
P_8	Possui piso tátil ao longo da Calçada ?	Sim	-
P_9	A calçada Possui Rebaixamento de Veículos correto ?	N.A	0
P_10	Existência de altura livre menor que 2,10 m ?	Não	-
P_11	O Passeio está no padrão da SMPU ?	Não	0
P_12	A testada possui prática de estacionamento sobre o passeio ?	Sim	0
P_13	Existe algum dispositivo de Drenagem sobre a calçada ?	Não	0
P_14	Existe PED em frente a testada ?	Não	-
P_15	Existe FTP em frente a testada ?	Não	-
P_16	Classificação geral da calçada pelo pesquisador.	Ótimo(a)	10
