# Lote 1 - Rota: Padre Pedro Pinto

Diagnóstico da Calçada	Qualidade do Serviço	
Endereço: Rua Padre Pedro Pinto, 5810	<b>73</b>	<b>B</b>
Data do Registro: 13/11/2019 12:57:57		
Num. Lote CTM: 190527000360

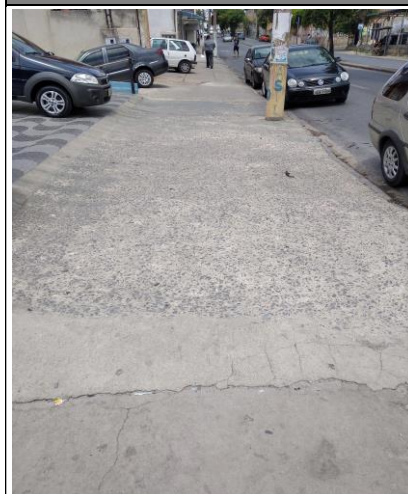
## Foto Geral

ID	Itens Avaliados	Respostas	Nota
P_1	O Mobiliário urbano está dentro da faixa de serviço de 70 cm ?	Sim	-
P_2	Qual a largura livre do Passeio ?	Acima de 1.50 m	10
P_3	Tipo de revestimento da calçada ?	Concreto	10
P_4	Existência de Buracos ?	Nenhum	10
P_5	Condições Gerais do Piso e meio-fio da calçada ?	Regular	5
P_6	Presença de desníveis ?	Médio	3
P_7	Tem rebaixamento de calçada para Pedestre ?	Não	10
P_8	Possui piso tátil ao longo da Calçada ?	Não	-
P_9	A calçada Possui Rebaixamento de Veículos correto ?	Sim	10
P_10	Existência de altura livre menor que 2,10 m ?	Não	-
P_11	O Passeio está no padrão da SMPU ?	Não	0
P_12	A testada possui prática de estacionamento sobre o passeio ?	Não	10
P_13	Existe algum dispositivo de Drenagem sobre a calçada ?	Não	0
P_14	Existe PED em frente a testada ?	Não	-
P_15	Existe FTP em frente a testada ?	Não	-
P_16	Classificação geral da calçada pelo pesquisador.	Regular	5
