Lote 4 - Rota: Raja Gabaglia

FRATAR
ENGENHARIA CONSULTIVA

Diagnóstico da Calçada	Qualidade do Serviço	
Endereço: Av. Raja Gabaglia, 1597 Data do Registro: 07/11/2019 15:43:19 Num. Lote CTM: 91048300895	85	B

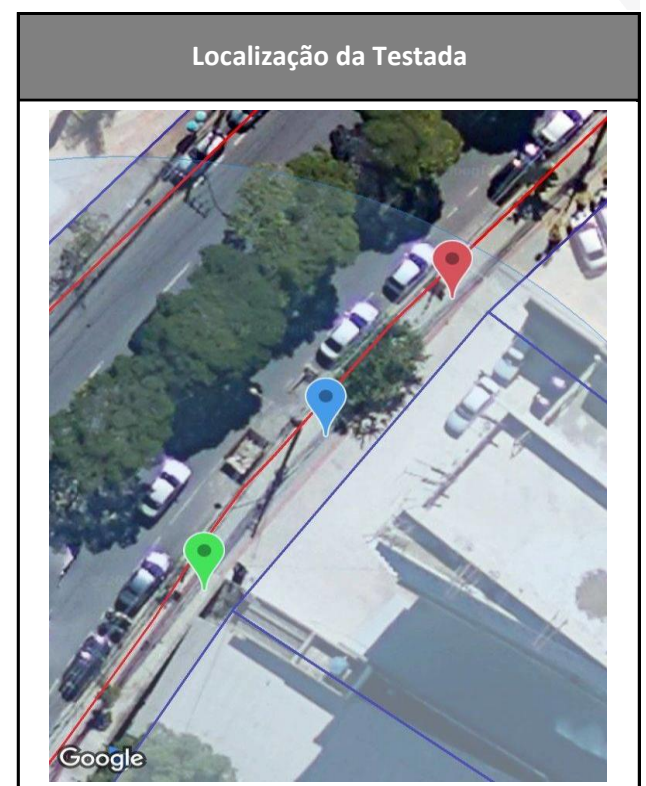
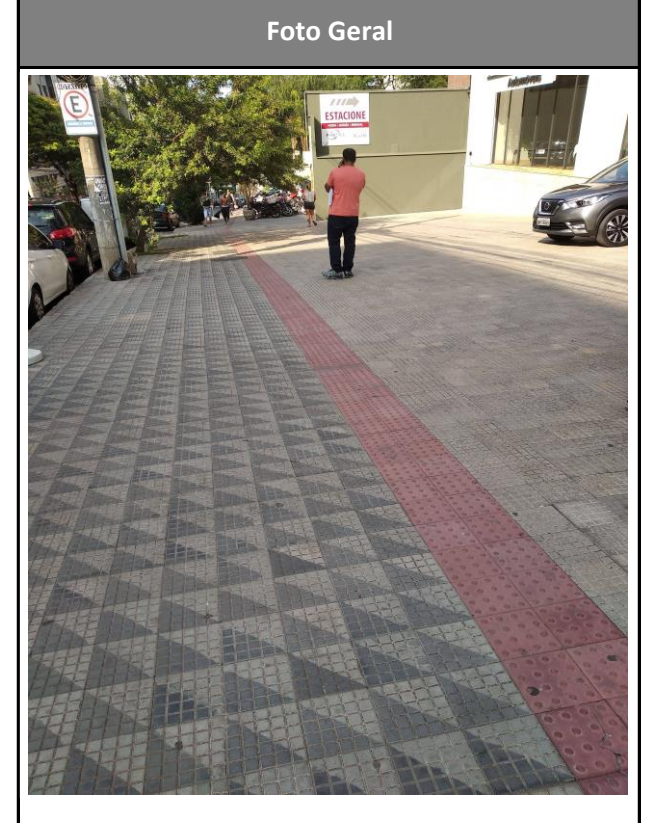
ID	Itens Avaliados	Respostas	Nota
P_1	O Mobiliário urbano está dentro da faixa de serviço de 70 cm ?	Sim	-
P_2	Qual a largura livre do Passeio ?	Acima de 1.50 m	10
P_3	Tipo de revestimento da calçada ?	Ladrilho Hidráulico	10
P_4	Existencia de Buracos ?	Nenhum	10
P_5	Condições Gerais do Piso e meio-fio da calçada ?	Ótimo(a)	10
P_6	Presença de desniveis ?	Nenhum	10
P_7	Tem rebaixamento de calçada para Pedestre ?	Não	10
P_8	Possui piso tátil ao longo da Calçada ?	Sim	-
P_9	A calçada Possui Rebaixamento de Veiculos correto ?	Sim	10
P_10	Existencia de altura livre menor que 2,10 m ?	Não	-
P_11	O Passeio está no padrao da SMPU ?	Sim	5
P_12	A testada possui prática de estacionamento sobre o passeio ?	Sim	0
P_13	Existe algum dispositivo de Drenagem sobre a calçada ?	Não	0
P_14	Existe PED em frente a testada ?	Não	-
P_15	Existe FTP em frente a testada ?	Não	-
P_16	Classificação geral da calçada pelo pesquisador.	Ótimo(a)	10
