Diagnóstico da Calçada	Qualidade do Serviço	
Endereço: Av. Andradas, 620	<b>81</b>	<b>B</b>
Data do Registro: 08/11/2019 11:33:54		
Num. Lote CTM: 10461200305

Diagnóstico da Calçada	Qualidade do Serviço		Complemento do Diagnóstico
Endereço: Av. Andradas, 620 Data do Registro: 08/11/2019 11:33:54 Num. Lote CTM: 10461200305	81	B

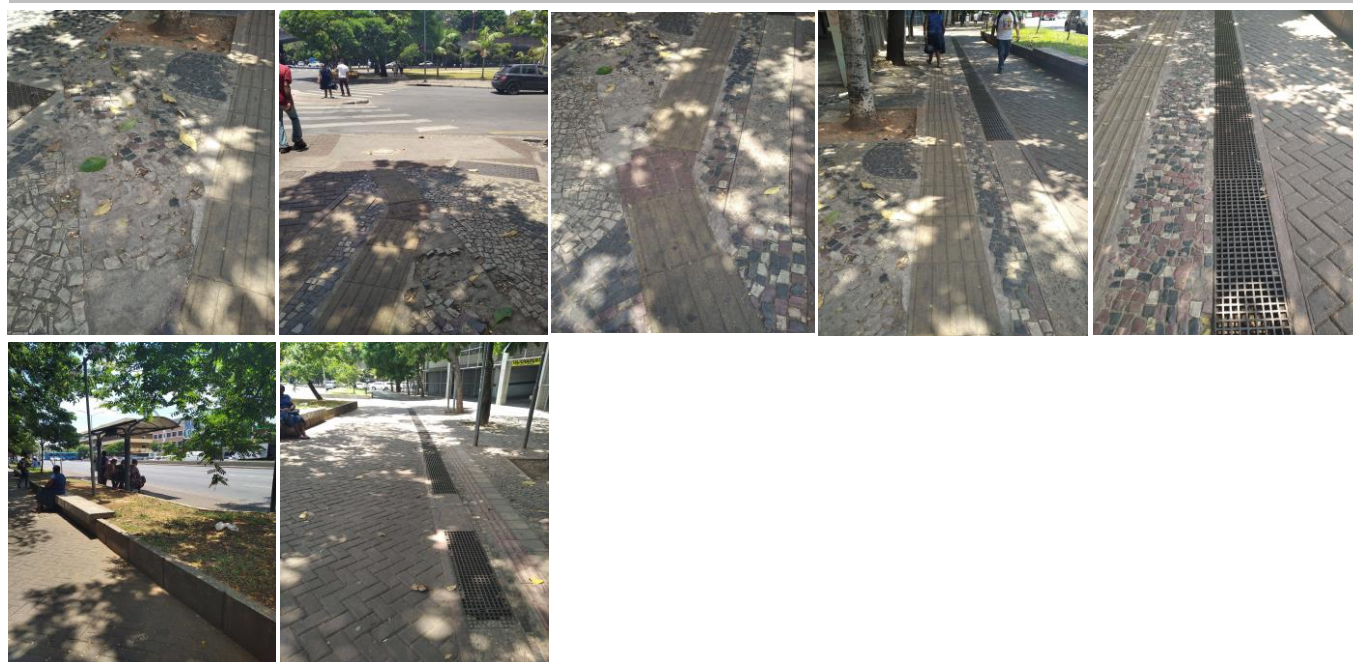
Fotos Complementares - Detalhes do Passeio

ID	Itens Avaliados	Respostas	Nota
P_1	O Mobiliario urbano está dentro da faixa de serviço de 70 cm ?	Sim	-
P_2	Qual a largura livre do Passeio ?	Acima de 1.50 m	10
P_3	Tipo de revestimento da caçada ?	Pedra Portuguesa	8
P_4	Existencia de Buracos ?	Poucos	5
P_5	Condições Gerais do Piso e meio-fio da calçada ?	Ótimo(a)	10
P_6	Presença de desniveis ?	Nenhum	10
P_7	Tem rebaixamento de calçada para Pedestre ?	Sim	8
P_8	Possui piso tátil ao longo da Calçada ?	Sim	-
P_9	A calçada Possui Rebaixamento de Veiculos correto ?	Sim	10
P_10	Existencia de altura livre menor que 2,10 m ?	Não	-
P_11	O Passeio está no padrao da SMPU ?	Não	0
P_12	A testada possui prática de estacionamento sobre o passeio ?	Não	10
P_13	Existe algum dispositivo de Drenagem sobre a calçada ?	Sim	0
P_14	Existe PED em frente a testada ?	Sim	-
P_15	Existe FTP em frente a testada ?	Não	-
P_16	Classificação geral da calçada pelo pesquisador.	Ótimo(a)	10
