# Lote 1 - Rota: Padre Pedro Pinto

Diagnóstico da Calçada	Qualidade do Serviço	
Endereço: Rua Padre Pedro Pinto, 2251	55	C
Data do Registro: 21/11/2019 11:53:29		
Num. Lote CTM: 190989200830

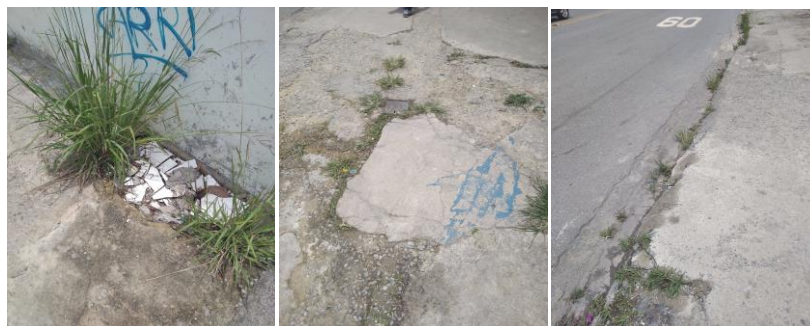
## Fotos Complementares - Detalhes do Passeio

ID	Itens Avaliados	Respostas	Nota
P_1	O Mobiliário urbano está dentro da faixa de serviço de 70 cm ?	Sim	-
P_2	Qual a largura livre do Passeio ?	Acima de 1.50 m	10
P_3	Tipo de revestimento da calçada ?	Concreto	10
P_4	Existência de Buracos ?	Poucos	5
P_5	Condições Gerais do Piso e meio-fio da calçada ?	Péssimo	0
P_6	Presença de desníveis ?	Nenhum	10
P_7	Tem rebaixamento de calçada para Pedestre ?	Não	10
P_8	Possui piso tátil ao longo da Calçada ?	Não	-
P_9	A calçada Possui Rebaixamento de Veículos correto ?	Não	0
P_10	Existência de altura livre menor que 2,10 m ?	Não	-
P_11	O Passeio está no padrão da SMPU ?	Não	0
P_12	A testada possui prática de estacionamento sobre o passeio ?	Não	10
P_13	Existe algum dispositivo de Drenagem sobre a calçada ?	Não	0
P_14	Existe PED em frente a testada ?	Não	-
P_15	Existe FTP em frente a testada ?	Não	-
P_16	Classificação geral da calçada pelo pesquisador.	Ruim	0
