Diagnóstico da Calçada	Qualidade do Serviço	
Endereço: Rua Professor Moraes, 458	44	D
Data do Registro: 12/11/2019 15:48:14		
Num. Lote CTM: 10071200425

Diagnóstico da Calçada	Qualidade do Serviço		Complemento do Diagnóstico
Endereço: Rua Professor Moraes, 458 Data do Registro: 12/11/2019 15:48:14 Num. Lote CTM: 10071200425	44	D

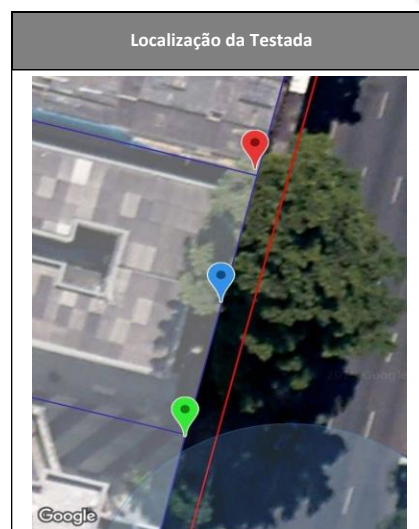
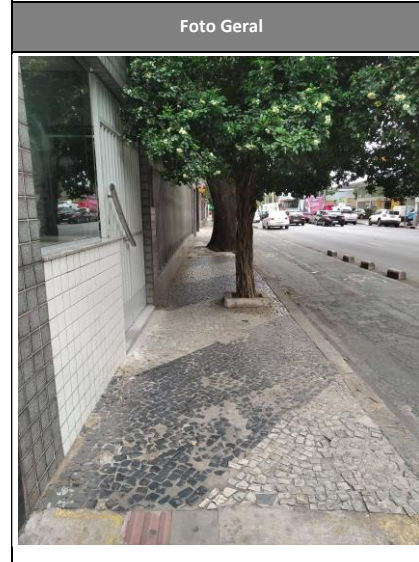
ID	Itens Avaliados	Respostas	Nota
P_1	O Mobiliário urbano está dentro da faixa de serviço de 70 cm ?	Sim	-
P_2	Qual a largura livre do Passeio ?	Abaixo 0.80 m	10
P_3	Tipo de revestimento da calçada ?	Pedra Portuguesa	8
P_4	Existência de Buracos ?	Poucos	10
P_5	Condições Gerais do Piso e meio-fio da calçada ?	Péssimo	10
P_6	Presença de desníveis ?	Nenhum	10
P_7	Tem rebaixamento de calçada para Pedestre ?	Não	10
P_8	Possui piso tátil ao longo da Calçada ?	Não	-
P_9	A calçada Possui Rebaixamento de Veículos correto ?	Não	0
P_10	Existência de altura livre menor que 2,10 m ?	Não	-
P_11	O Passeio está no padrão da SMPU ?	Não	0
P_12	A testada possui prática de estacionamento sobre o passeio ?	Não	10
P_13	Existe algum dispositivo de Drenagem sobre a calçada ?	Não	0
P_14	Existe PED em frente a testada ?	Não	-
P_15	Existe FTP em frente a testada ?	Não	-
P_16	Classificação geral da calçada pelo pesquisador.	Ruim	10
