Diagnóstico da Calçada	Qualidade do Serviço	
Endereço: Av. Brigadeiro Eduardo Gomes, 900	75	B
Data do Registro: 13/11/2019 14:01:54		
Num. Lote CTM: 130106900280

Lote 1 - Rota: Noroeste

FRATAR
ENGENHARIA CONSULTIVA

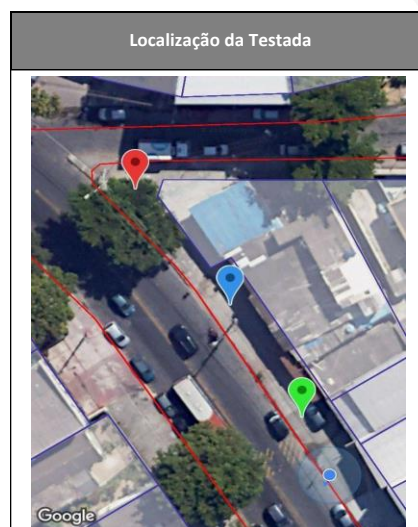
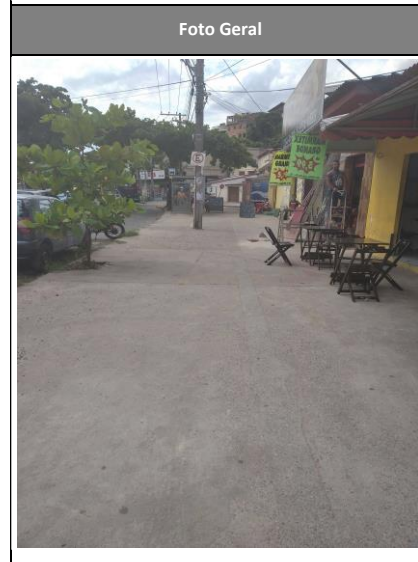
ID	Itens Avaliados	Respostas	Nota
P_1	O Mobiliário urbano está dentro da faixa de serviço de 70 cm ?	Sim	-
P_2	Qual a largura livre do Passeio ?	Acima de 1.50 m	10
P_3	Tipo de revestimento da calçada ?	Concreto	10
P_4	Existência de Buracos ?	Poucos	5
P_5	Condições Gerais do Piso e meio-fio da calçada ?	Regular	5
P_6	Presença de desníveis ?	Nenhum	10
P_7	Tem rebaixamento de calçada para Pedestre ?	Não	10
P_8	Possui piso tátil ao longo da Calçada ?	Não	-
P_9	A calçada Possui Rebaixamento de Veículos correto ?	Sim	10
P_10	Existência de altura livre menor que 2,10 m ?	Não	-
P_11	O Passeio está no padrão da SMPU ?	Não	0
P_12	A testada possui prática de estacionamento sobre o passeio ?	Não	10
P_13	Existe algum dispositivo de Drenagem sobre a calçada ?	Não	0
P_14	Existe PED em frente a testada ?	Sim	-
P_15	Existe FTP em frente a testada ?	Não	-
P_16	Classificação geral da calçada pelo pesquisador.	Regular	5
