# Lote 4 - Rota: Contorno

Diagnóstico da Calçada	Qualidade do Serviço	
Endereço: Av.Contorno, 6399	<b>72</b>	<b>B</b>
Data do Registro: 06/11/2019 16:46:19		
Num. Lote CTM: 90051200195

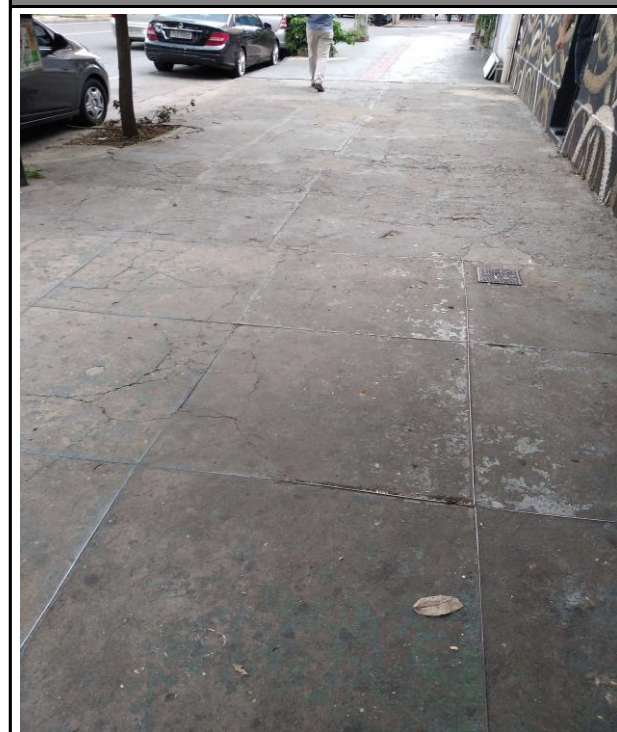
## Foto Geral

ID	Itens Avaliados	Respostas	Nota
P_1	O Mobiliário urbano está dentro da faixa de serviço de 70 cm ?	Sim	-
P_2	Qual a largura livre do Passeio ?	Acima de 1.50 m	10
P_3	Tipo de revestimento da calçada ?	Concreto	10
P_4	Existencia de Buracos ?	Poucos	5
P_5	Condições Gerais do Piso e meio-fio da calçada ?	Ótimo(a)	10
P_6	Presença de desniveis ?	Leve	7
P_7	Tem rebaixamento de calçada para Pedestre ?	Não	10
P_8	Possui piso tátil ao longo da Calçada ?	Não	-
P_9	A calçada Possui Rebaixamento de Veiculos correto ?	N.A	0
P_10	Existencia de altura livre menor que 2,10 m ?	Não	-
P_11	O Passeio está no padrao da SMPU ?	Não	0
P_12	A testada possui prática de estacionamento sobre o passeio ?	Não	10
P_13	Existe algum dispositivo de Drenagem sobre a calçada ?	Não	0
P_14	Existe PED em frente a testada ?	Não	-
P_15	Existe FTP em frente a testada ?	Não	-
P_16	Classificação geral da calçada pelo pesquisador.	Ótimo(a)	10
