Diagnóstico da Calçada	Qualidade do Serviço	
Endereço: Rua São Paulo, 498	78	B
Data do Registro: 08/11/2019 12:20:54		
Num. Lote CTM: 10467900380

Lote 4 - Rota: Raja Gabáglia

FRATAR
ENGENHARIA CONSULTIVA

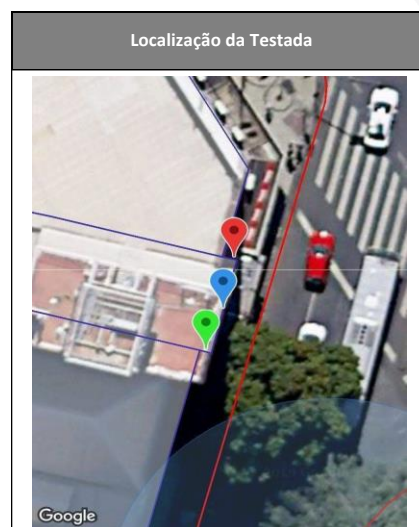
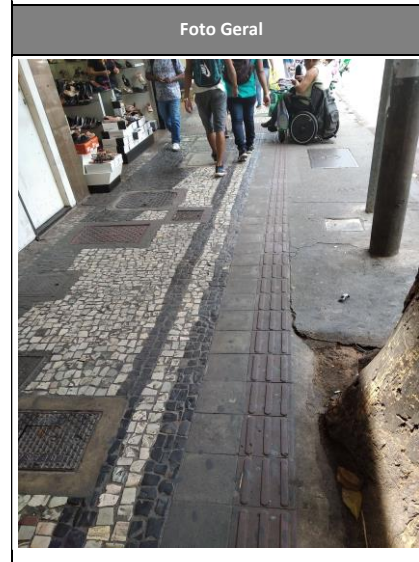
ID	Itens Avaliados	Respostas	Nota
P_1	O Mobiliário urbano está dentro da faixa de serviço de 70 cm ?	Sim	-
P_2	Qual a largura livre do Passeio ?	Acima de 1.50 m	10
P_3	Tipo de revestimento da caçada ?	Pedra Portuguesa	8
P_4	Existência de Buracos ?	Nenhum	10
P_5	Condições Gerais do Piso e meio-fio da calçada ?	Ótimo(a)	10
P_6	Presença de desníveis ?	Nenhum	10
P_7	Tem rebaixamento de calçada para Pedestre ?	Não	10
P_8	Possui piso tátil ao longo da Calçada ?	Sim	-
P_9	A calçada Possui Rebaixamento de Veículos correto ?	N.A	0
P_10	Existência de altura livre menor que 2,10 m ?	Não	-
P_11	O Passeio está no padrão da SMPU ?	Não	0
P_12	A testada possui prática de estacionamento sobre o passeio ?	Não	10
P_13	Existe algum dispositivo de Drenagem sobre a calçada ?	Não	0
P_14	Existe PED em frente a testada ?	Não	-
P_15	Existe FTP em frente a testada ?	Não	-
P_16	Classificação geral da calçada pelo pesquisador.	Ótimo(a)	10
