Diagnóstico da Calçada	Qualidade do Serviço	
Endereço: Av. Portugal, 780	65	C
Data do Registro: 16/11/2019 10:16:37		
Num. Lote CTM: 200011602580

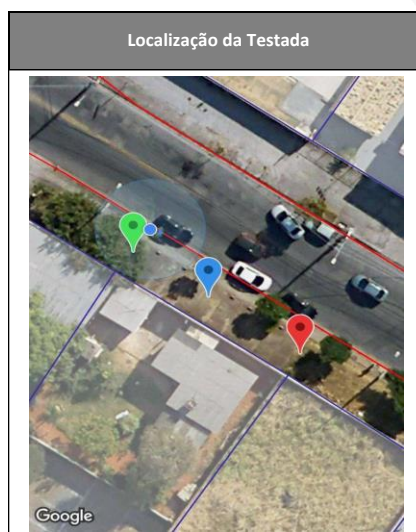
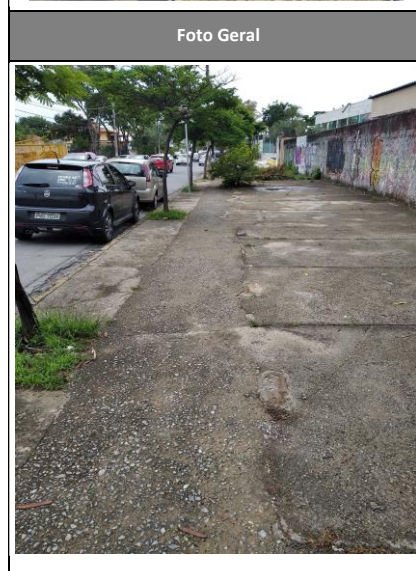
ID	Itens Avaliados	Respostas	Nota
P_1	O Mobiliário urbano está dentro da faixa de serviço de 70 cm ?	Sim	-
P_2	Qual a largura livre do Passeio ?	Acima de 1.50 m	10
P_3	Tipo de revestimento da calçada ?	Concreto	10
P_4	Existência de Buracos ?	Nenhum	10
P_5	Condições Gerais do Piso e meio-fio da calçada ?	Regular	5
P_6	Presença de desníveis ?	Nenhum	10
P_7	Tem rebaixamento de calçada para Pedestre ?	Não	10
P_8	Possui piso tátil ao longo da Calçada ?	Não	-
P_9	A calçada Possui Rebaixamento de Veículos correto ?	N.A	0
P_10	Existência de altura livre menor que 2,10 m ?	Sim	-
P_11	O Passeio está no padrão da SMPU ?	Não	0
P_12	A testada possui prática de estacionamento sobre o passeio ?	Sim	0
P_13	Existe algum dispositivo de Drenagem sobre a calçada ?	Não	0
P_14	Existe PED em frente a testada ?	Não	-
P_15	Existe FTP em frente a testada ?	Não	-
P_16	Classificação geral da calçada pelo pesquisador.	Regular	5
