Lote 1 - Rota: Padre Pedro Pinto

FRATAR
ENGENHARIA CONSULTIVA

Diagnóstico da Calçada	Qualidade do Serviço	
Endereço: Rua Padre Pedro Pinto, 367	55	C
Data do Registro: 22/11/2019 10:58:22		
Num. Lote CTM: 190388300610

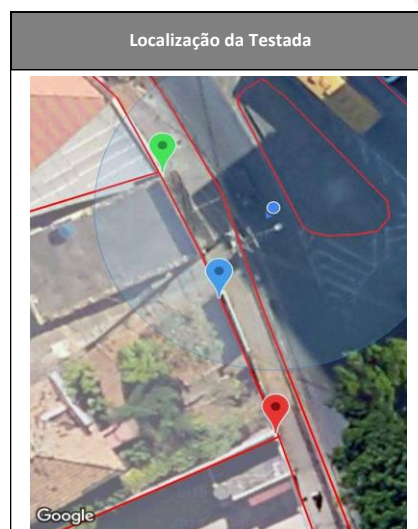
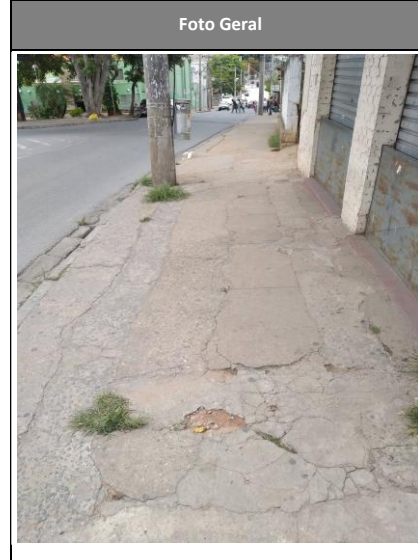
ID	Itens Avaliados	Respostas	Nota
P_1	O Mobiliário urbano está dentro da faixa de serviço de 70 cm ?	Sim	-
P_2	Qual a largura livre do Passeio ?	Acima de 1.50 m	10
P_3	Tipo de revestimento da calçada ?	Concreto	10
P_4	Existência de Buracos ?	Poucos	5
P_5	Condições Gerais do Piso e meio-fio da calçada ?	Péssimo	0
P_6	Presença de desníveis ?	Nenhum	10
P_7	Tem rebaixamento de calçada para Pedestre ?	Não	10
P_8	Possui piso tátil ao longo da Calçada ?	Não	-
P_9	A calçada Possui Rebaixamento de Veículos correto ?	Não	0
P_10	Existência de altura livre menor que 2,10 m ?	Não	-
P_11	O Passeio está no padrão da SMPU ?	Não	0
P_12	A testada possui prática de estacionamento sobre o passeio ?	Não	10
P_13	Existe algum dispositivo de Drenagem sobre a calçada ?	Não	0
P_14	Existe PED em frente a testada ?	Não	-
P_15	Existe FTP em frente a testada ?	Não	-
P_16	Classificação geral da calçada pelo pesquisador.	Ruim	0
