Diagnóstico da Calçada	Qualidade do Serviço	
Endereço: Av. Afonso Pena, 4270	80	B
Data do Registro: 02/11/2019 09:51:23		
Num. Lote CTM: 80111900155

Diagnóstico da Calçada	Qualidade do Serviço		Complemento do Diagnóstico
Endereço: Av. Afonso Pena, 4270 Data do Registro: 02/11/2019 09:51:23 Num. Lote CTM: 80111900155	80	B

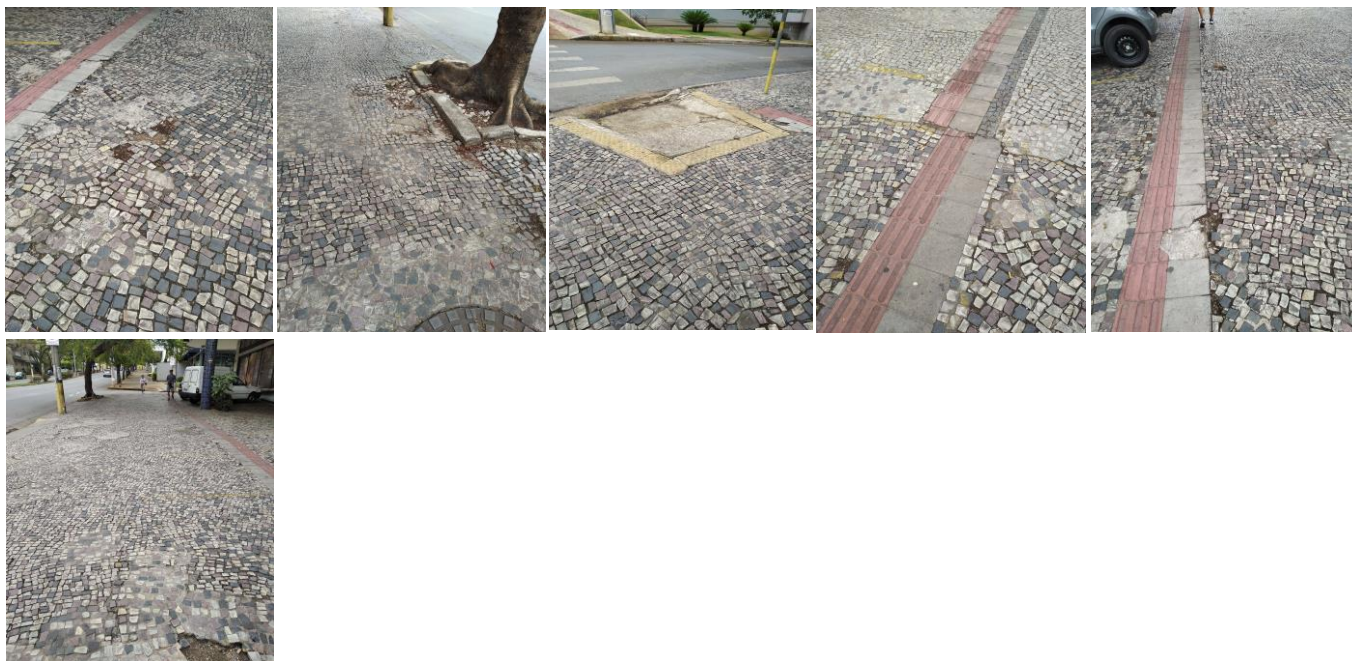
Fotos Complementares - Detalhes do Passeio

ID	Itens Avaliados	Respostas	Nota
P_1	O Mobiliario urbano está dentro da faixa de serviço de 70 cm ?	Sim	-
P_2	Qual a largura livre do Passeio ?	Acima de 1.50 m	10
P_3	Tipo de revestimento da caçada ?	Pedra Portuguesa	8
P_4	Existencia de Buracos ?	Poucos	5
P_5	Condições Gerais do Piso e meio-fio da calçada ?	Ótimo(a)	10
P_6	Presença de desniveis ?	Nenhum	10
P_7	Tem rebaixamento de calçada para Pedestre ?	Sim	7
P_8	Possui piso tátil ao longo da Calçada ?	Sim	-
P_9	A calçada Possui Rebaixamento de Veiculos correto ?	Sim	10
P_10	Existencia de altura livre menor que 2,10 m ?	Não	-
P_11	O Passeio está no padrao da SMPU ?	Não	0
P_12	A testada possui prática de estacionamento sobre o passeio ?	Não	10
P_13	Existe algum dispositivo de Drenagem sobre a calçada ?	Não	0
P_14	Existe PED em frente a testada ?	Não	-
P_15	Existe FTP em frente a testada ?	Não	-
P_16	Classificação geral da calçada pelo pesquisador.	Ótimo(a)	10
