Diagnóstico da Calçada	Qualidade do Serviço	
Endereço: Av. Augusto de Lima, 2150	63	C
Data do Registro: 07/11/2019 08:48:49		
Num. Lote CTM: 10369100065

Diagnóstico da Calçada	Qualidade do Serviço		Complemento do Diagnóstico
Endereço: Av. Augusto de Lima, 2150 Data do Registro: 07/11/2019 08:48:49 Num. Lote CTM: 10369100065	63	C

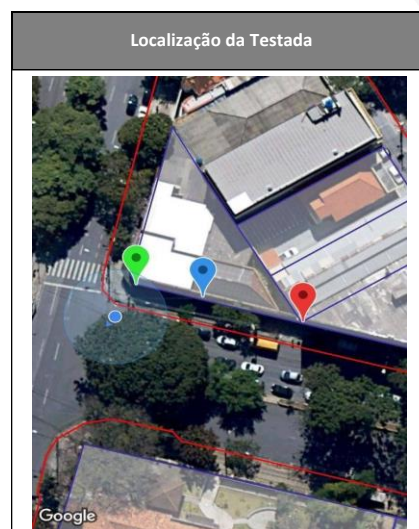
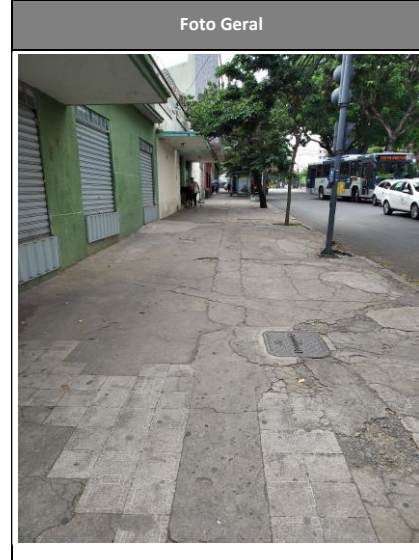
ID	Itens Avaliados	Respostas	Nota
P_1	O Mobiliário urbano está dentro da faixa de serviço de 70 cm ?	Sim	-
P_2	Qual a largura livre do Passeio ?	Acima de 1.50 m	10
P_3	Tipo de revestimento da calçada ?	Concreto	10
P_4	Existência de Buracos ?	Poucos	5
P_5	Condições Gerais do Piso e meio-fio da calçada ?	Regular	5
P_6	Presença de desníveis ?	Nenhum	10
P_7	Tem rebaixamento de calçada para Pedestre ?	Sim	8
P_8	Possui piso tátil ao longo da Calçada ?	Não	-
P_9	A calçada Possui Rebaixamento de Veículos correto ?	N.A	0
P_10	Existência de altura livre menor que 2,10 m ?	Não	-
P_11	O Passeio está no padrão da SMPU ?	Não	0
P_12	A testada possui prática de estacionamento sobre o passeio ?	Não	10
P_13	Existe algum dispositivo de Drenagem sobre a calçada ?	Não	0
P_14	Existe PED em frente a testada ?	Não	-
P_15	Existe FTP em frente a testada ?	Sim	-
P_16	Classificação geral da calçada pelo pesquisador.	Regular	5
