Diagnóstico da Calçada	Qualidade do Serviço	
Endereço: Rua Monteiro Lobato, 320	74	B
Data do Registro: 28/10/2019 10:55:24		
Num. Lote CTM: 140232600255

Diagnóstico da Calçada	Qualidade do Serviço		Complemento do Diagnóstico
Endereço: Rua Monteiro Lobato, 320 Data do Registro: 28/10/2019 10:55:24 Num. Lote CTM: 140232600255	74	B

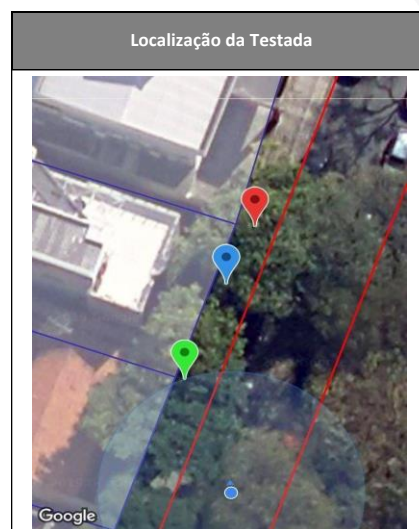
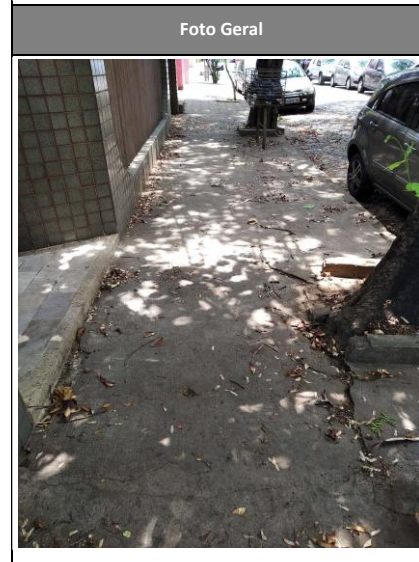
ID	Itens Avaliados	Respostas	Nota
P_1	O Mobiliário urbano está dentro da faixa de serviço de 70 cm ?	Sim	-
P_2	Qual a largura livre do Passeio ?	Entre 0.80 m e 1.20 m	4
P_3	Tipo de revestimento da calçada ?	Concreto	10
P_4	Existência de Buracos ?	Nenhum	10
P_5	Condições Gerais do Piso e meio-fio da calçada ?	Ótimo(a)	10
P_6	Presença de desníveis ?	Nenhum	10
P_7	Tem rebaixamento de calçada para Pedestre ?	Não	10
P_8	Possui piso tátil ao longo da Calçada ?	Não	-
P_9	A calçada Possui Rebaixamento de Veículos correto ?	Não	0
P_10	Existência de altura livre menor que 2,10 m ?	Não	-
P_11	O Passeio está no padrão da SMPU ?	Não	0
P_12	A testada possui prática de estacionamento sobre o passeio ?	Não	10
P_13	Existe algum dispositivo de Drenagem sobre a calçada ?	Não	0
P_14	Existe PED em frente a testada ?	Não	-
P_15	Existe FTP em frente a testada ?	Não	-
P_16	Classificação geral da calçada pelo pesquisador.	Ótimo(a)	10
