| Diagnóstico da Calçada | Qualidade do Serviço | |
| Endereço: Av. Portugal, 1615 | <b>72</b> | <b>B</b> |
| Data do Registro: 19/11/2019 12:41:24 | | |
| Num. Lote CTM: 200069200490 | | |

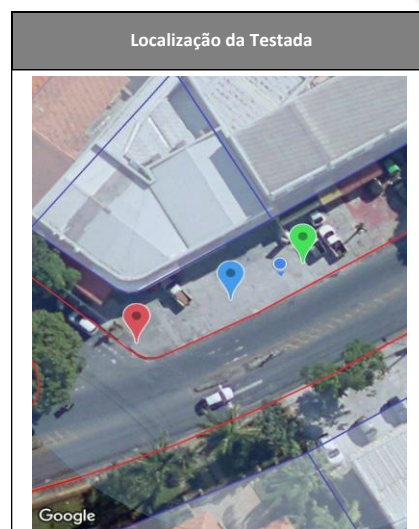
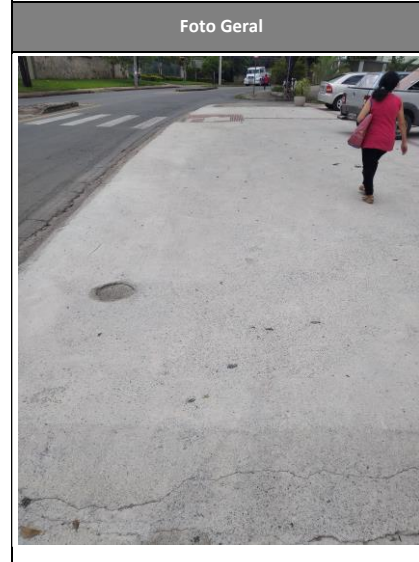
| ID | Itens Avaliados | Respostas | Nota |
|---|--|---|---|
| P_6 | Presença de desníveis ? | Médio | 3 |
| P_11 | O Passeio está no padrão da SMPU ? | Não | 0 |
| P_13 | Existe algum dispositivo de Drenagem sobre a calçada ? | Não | 0 |
| P_16 | Classificação geral da calçada pelo pesquisador. | Ótimo(a) | 10 |

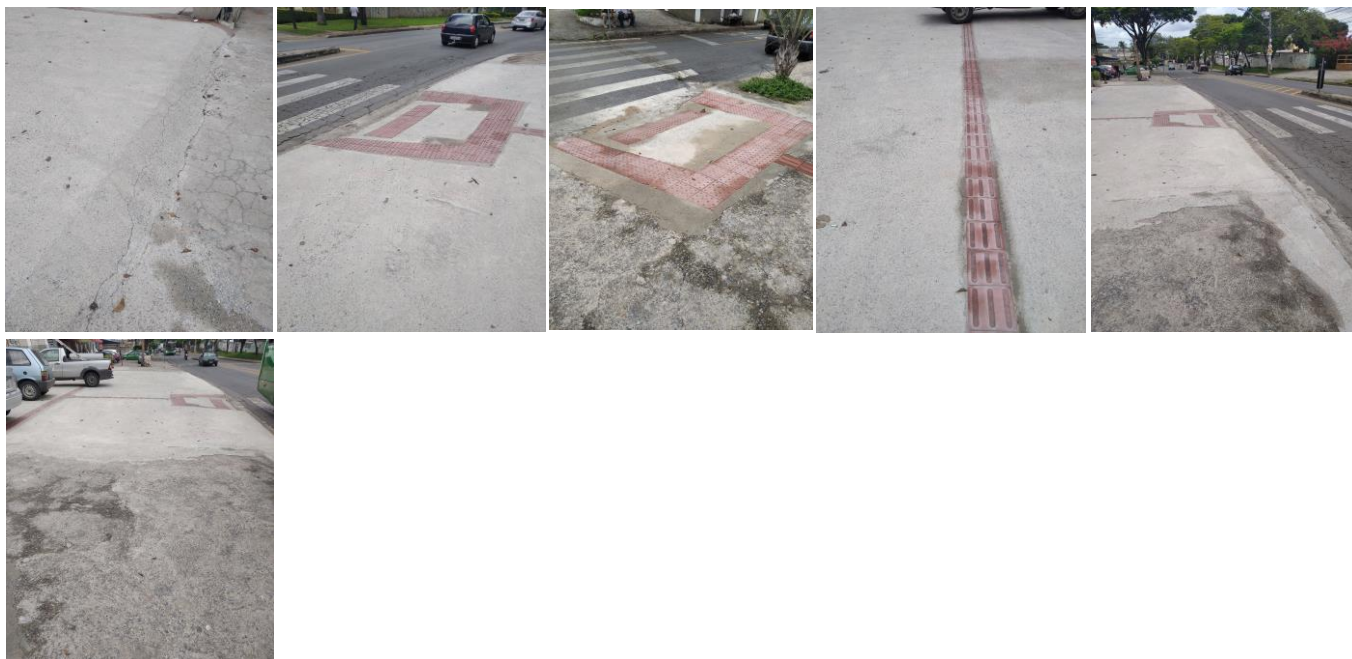
### Fotos Complementares - Detalhes do Passeio

| ID | Itens Avaliados | Respostas | Nota |
|---|---|---|---|
| P_7_1_2 | Se for do Tipo 1, O rebaixo tem abas conforme a norma ? | Não | 0 |
| P_8_2 | Se tem uma leve mudança de direção está conforme a norma ? | Não | 0 |
