Diagnóstico da Calçada	Qualidade do Serviço	
Endereço: Av. Brigadeiro Eduardo Gomes, 1881	<b>55</b>	<b>C</b>
Data do Registro: 26/11/2019 16:32:31		
Num. Lote CTM: 130487700240

# Lote 1 - Rota: Noroeste

**FRATAR**  
ENGENHARIA CONSULTIVA

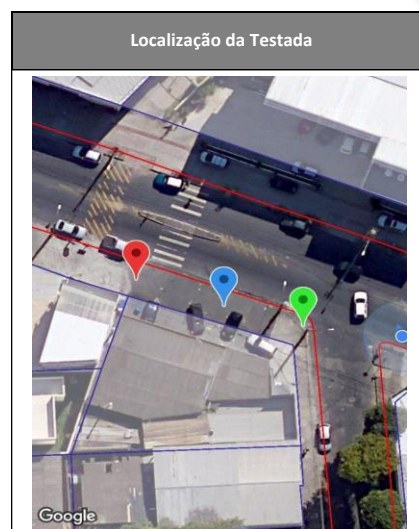
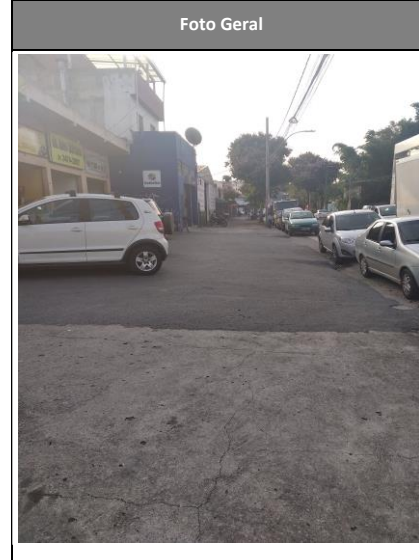
ID	Itens Avaliados	Respostas	Nota
P_1	O Mobiliário urbano está dentro da faixa de serviço de 70 cm ?	Sim	-
P_2	Qual a largura livre do Passeio ?	Acima de 1.50 m	10
P_3	Tipo de revestimento da calçada ?	Concreto	10
P_4	Existência de Buracos ?	Poucos	5
P_5	Condições Gerais do Piso e meio-fio da calçada ?	Regular	5
P_6	Presença de desníveis ?	Nenhum	10
P_7	Tem rebaixamento de calçada para Pedestre ?	Não	10
P_8	Possui piso tátil ao longo da Calçada ?	Não	-
P_9	A calçada Possui Rebaixamento de Veículos correto ?	Não	0
P_10	Existência de altura livre menor que 2,10 m ?	Não	-
P_11	O Passeio está no padrão da SMPU ?	Não	0
P_12	A testada possui prática de estacionamento sobre o passeio ?	Sim	0
P_13	Existe algum dispositivo de Drenagem sobre a calçada ?	Não	0
P_14	Existe PED em frente a testada ?	Não	-
P_15	Existe FTP em frente a testada ?	Sim	-
P_16	Classificação geral da calçada pelo pesquisador.	Regular	5
