# Lote 4 - Rota: Raja Gabágia

**FRATAR**  
ENGENHARIA CONSULTIVA

Diagnóstico da Calçada	Qualidade do Serviço	
Endereço: Av. Raja Gabaglia, s/nº	<b>57</b>	<b>C</b>
Data do Registro: 07/11/2019 15:40:57		
Num. Lote CTM: 91048300870

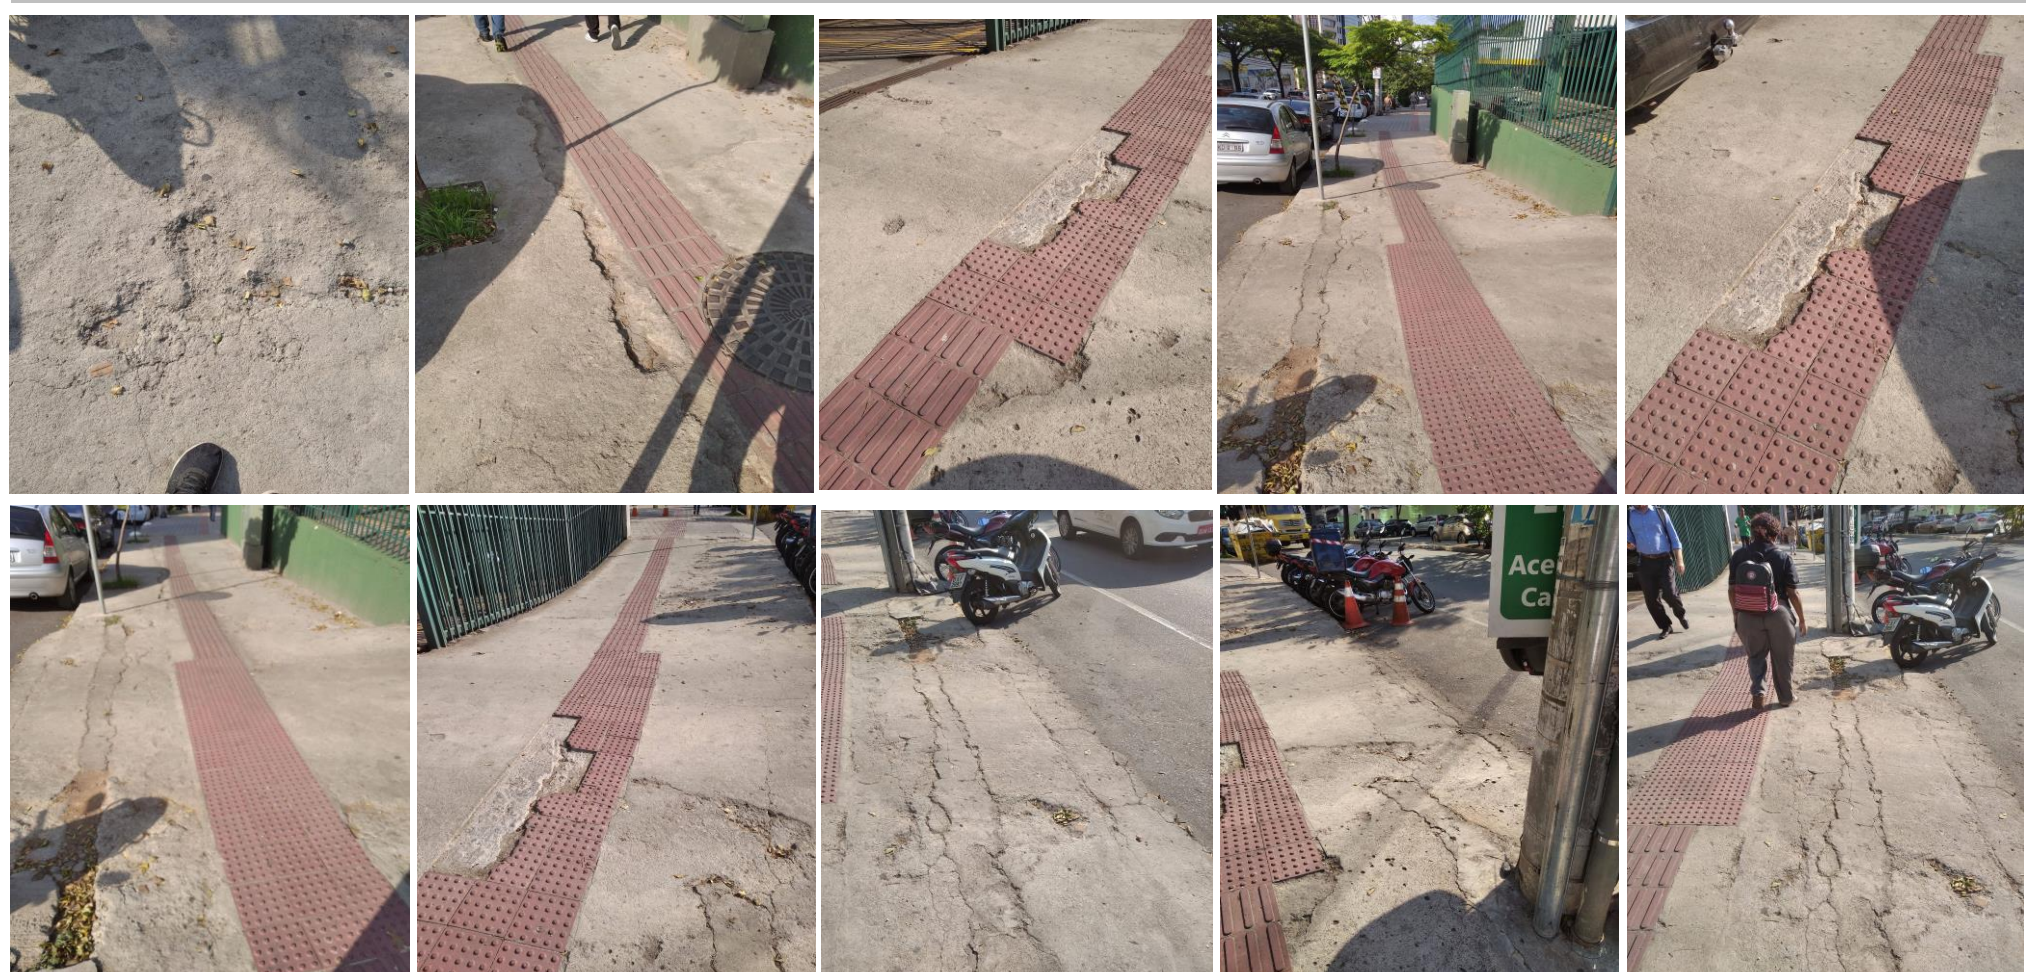
## Fotos Complementares - Detalhes do Passeio

ID	Itens Avaliados	Respostas	Nota
P_1	O Mobiliário urbano está dentro da faixa de serviço de 70 cm ?	Sim	-
P_2	Qual a largura livre do Passeio ?	Acima de 1.50 m	10
P_3	Tipo de revestimento da calçada ?	Concreto	10
P_4	Existencia de Buracos ?	Poucos	5
P_5	Condições Gerais do Piso e meio-fio da calçada ?	Regular	5
P_6	Presença de desniveis ?	Leve	7
P_7	Tem rebaixamento de calçada para Pedestre ?	Não	10
P_8	Possui piso tátil ao longo da Calçada ?	Sim	-
P_9	A calçada Possui Rebaixamento de Veiculos correto ?	Não	0
P_10	Existencia de altura livre menor que 2,10 m ?	Não	-
P_11	O Passeio está no padrao da SMPU ?	Não	0
P_12	A testada possui prática de estacionamento sobre o passeio ?	Não	10
P_13	Existe algum dispositivo de Drenagem sobre a calçada ?	Não	0
P_14	Existe PED em frente a testada ?	Não	-
P_15	Existe FTP em frente a testada ?	Não	-
P_16	Classificação geral da calçada pelo pesquisador.	Ruim	0

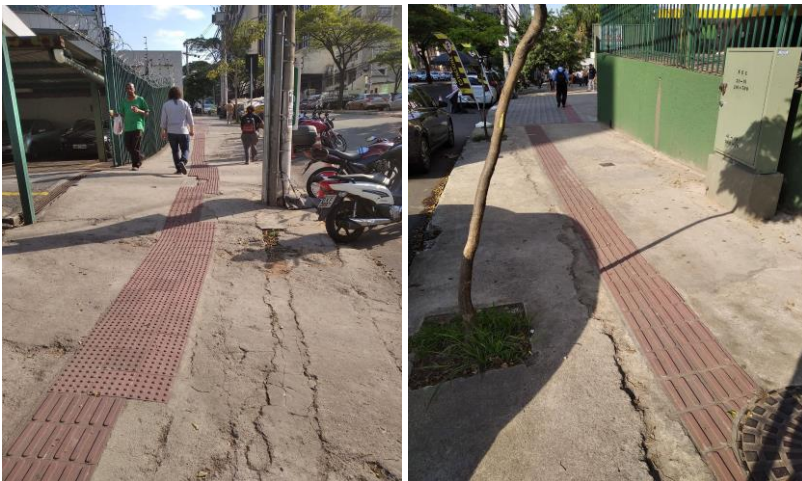
### Fotos Complementares - Detalhes do Passeio

ID	Itens Avaliados	Respostas	Nota
P_7_1	Qual tipo do Rebaixo ?	0	0
P_7_1_1	Se for do Tipo 1, Passeio possui largura livre de 1,2 m ?	0	0
P_7_1_2	Se for do Tipo 1, O rebaixo tem abas conforme a norma ?	0	0
P_7_2	A rampa do rebaixo tem Inclinação da norma (8,33%) ?	0	0
P_7_3	O rebaixo possui piso tátil ?	0	0
P_7_3_1	O piso tátil de alerta e direcional do rebaixo está conforme a norma ?	0	0
P_8_1	O piso tátil está no eixo da faixa livre ?	Sim	0
P_8_2	Se tem uma leve mudança de direção está conforme a norma ?	Sim	0
P_8_3	Se tem mudança de direção de 90º ou maior está conforme a norma ?	N.A	0
P_8_4	Se tem mudança de direção de três faixas direcionais está conforme a norma ?	Não	0
P_8_5	Se tem mudança de direção de quatro faixas direcionais está conforme a norma?	N.A	0
P_8_6	Tem piso tátil em pontos de ônibus conforme a norma?	N.A	0
P_8_7	O piso tátil tem conexão com os lotes vizinhos?	Sim	0
P_8_8	O piso tátil está em boas condições aparentes?	Não	0

P_8_9	O piso tátil apresenta desenho com bom senso?	Não	0
P_13_1	Dispositivo de Drenagem está devidamente instalado e bem conservado?	0	0
P_13_2	Dispositivo de Drenagem oferece risco para caminhamento seguro de pedestre?	0	0
