Diagnóstico da Calçada	Qualidade do Serviço	
Endereço: Av. Olegário Maciel, 2025	<b>59</b>	<b>C</b>
Data do Registro: 05/11/2019 10:40:56		
Num. Lote CTM: 10095500160

Diagnóstico da Calçada	Qualidade do Serviço		Complemento do Diagnóstico
<b>Endereço: Av. Olegário Maciel, 2025</b> <b>Data do Registro: 05/11/2019 10:40:56</b> <b>Num. Lote CTM: 10095500160</b>	<b>59</b>	<b>C</b>

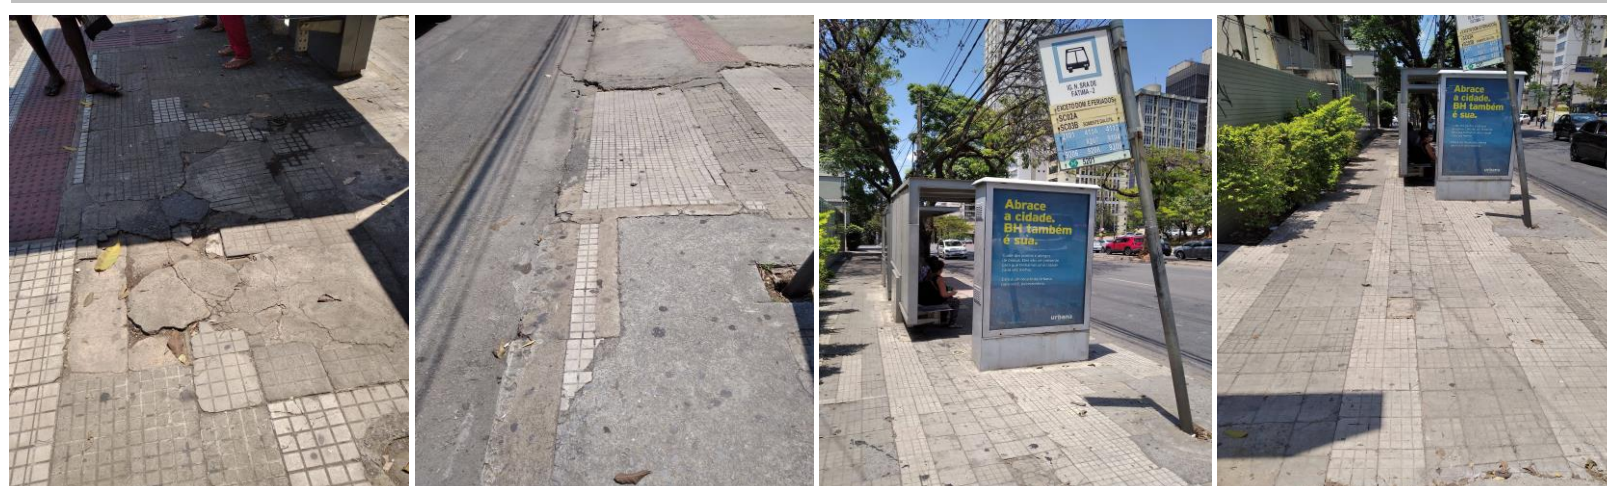
Fotos Complementares - Detalhes do Passeio

ID	Itens Avaliados	Respostas	Nota
P_1	O Mobiliário urbano está dentro da faixa de serviço de 70 cm ?	Não	-
P_2	Qual a largura livre do Passeio ?	Entre 0.80 m e 1.20 m	4
P_3	Tipo de revestimento da calçada ?	Concreto	10
P_4	Existencia de Buracos ?	Poucos	5
P_5	Condições Gerais do Piso e meio-fio da calçada ?	Regular	5
P_6	Presença de desniveis ?	Nenhum	10
P_7	Tem rebaixamento de calçada para Pedestre ?	Não	10
P_8	Possui piso tátil ao longo da Calçada ?	Não	-
P_9	A calçada Possui Rebaixamento de Veiculos correto ?	Não	0
P_10	Existencia de altura livre menor que 2,10 m ?	Não	-
P_11	O Passeio está no padrao da SMPU ?	Não	0
P_12	A testada possui prática de estacionamento sobre o passeio ?	Não	10
P_13	Existe algum dispositivo de Drenagem sobre a calçada ?	Não	0
P_14	Existe PED em frente a testada ?	Sim	-
P_15	Existe FTP em frente a testada ?	Não	-
P_16	Classificação geral da calçada pelo pesquisador.	Regular	5
