Diagnóstico da Calçada	Qualidade do Serviço	
Endereço: Av. Ivaí, 1280	60	C
Data do Registro: 12/11/2019 14:55:08		
Num. Lote CTM: 130091000115

# Lote 1 - Rota: Noroeste

**FRATAR**  
ENGENHARIA CONSULTIVA

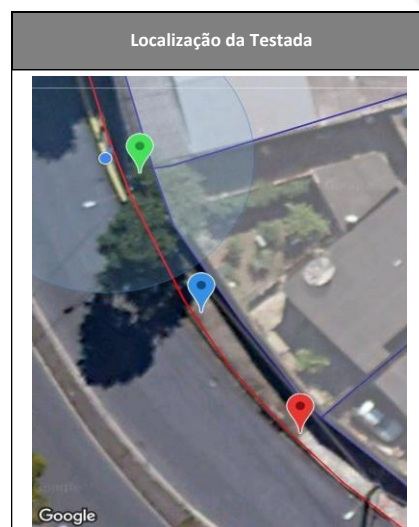
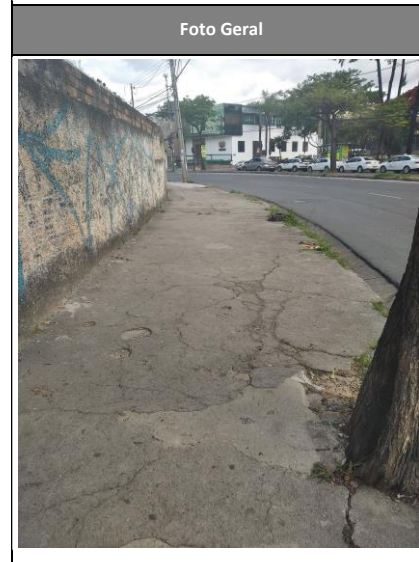
ID	Itens Avaliados	Respostas	Nota
P_1	O Mobiliário urbano está dentro da faixa de serviço de 70 cm ?	Sim	-
P_2	Qual a largura livre do Passeio ?	Acima de 1.50 m	10
P_3	Tipo de revestimento da calçada ?	Concreto	10
P_4	Existência de Buracos ?	Poucos	5
P_5	Condições Gerais do Piso e meio-fio da calçada ?	Regular	5
P_6	Presença de desníveis ?	Nenhum	10
P_7	Tem rebaixamento de calçada para Pedestre ?	Não	10
P_8	Possui piso tátil ao longo da Calçada ?	Não	-
P_9	A calçada Possui Rebaixamento de Veículos correto ?	N.A	0
P_10	Existência de altura livre menor que 2,10 m ?	Não	-
P_11	O Passeio está no padrão da SMPU ?	Não	0
P_12	A testada possui prática de estacionamento sobre o passeio ?	Não	10
P_13	Existe algum dispositivo de Drenagem sobre a calçada ?	Não	0
P_14	Existe PED em frente a testada ?	Não	-
P_15	Existe FTP em frente a testada ?	Não	-
P_16	Classificação geral da calçada pelo pesquisador.	Ruim	0
