Diagnóstico da Calçada	Qualidade do Serviço	
Endereço: Av. Cristovão Colombo, s/nº	53	C
Data do Registro: 02/11/2019 12:28:15		
Num. Lote CTM: 10065200230

Diagnóstico da Calçada	Qualidade do Serviço		Complemento do Diagnóstico
Endereço: Av. Cristovão Colombo, s/nº Data do Registro: 02/11/2019 12:28:15 Num. Lote CTM: 10065200230	53	C

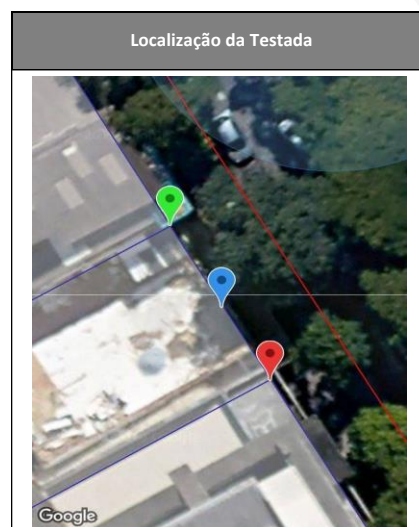
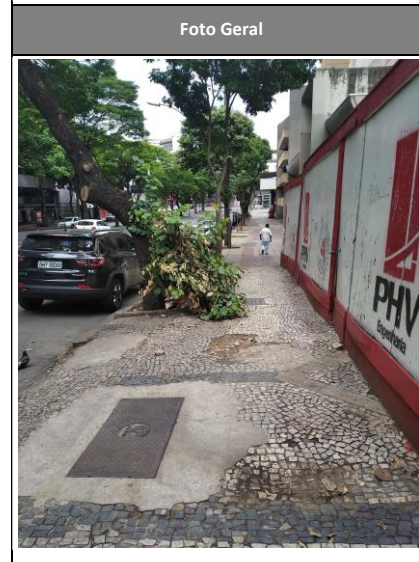
ID	Itens Avaliados	Respostas	Nota
P_1	O Mobiliário urbano está dentro da faixa de serviço de 70 cm ?	Sim	-
P_2	Qual a largura livre do Passeio ?	Acima de 1.50 m	10
P_3	Tipo de revestimento da calçada ?	Pedra Portuguesa	8
P_4	Existência de Buracos ?	Poucos	5
P_5	Condições Gerais do Piso e meio-fio da calçada ?	Péssimo	0
P_6	Presença de desníveis ?	Nenhum	10
P_7	Tem rebaixamento de calçada para Pedestre ?	Não	10
P_8	Possui piso tátil ao longo da Calçada ?	Não	-
P_9	A calçada Possui Rebaixamento de Veículos correto ?	Não	0
P_10	Existência de altura livre menor que 2,10 m ?	Não	-
P_11	O Passeio está no padrão da SMPU ?	Não	0
P_12	A testada possui prática de estacionamento sobre o passeio ?	Não	10
P_13	Existe algum dispositivo de Drenagem sobre a calçada ?	Não	0
P_14	Existe PED em frente a testada ?	Não	-
P_15	Existe FTP em frente a testada ?	Não	-
P_16	Classificação geral da calçada pelo pesquisador.	Ruim	0
