Diagnóstico da Calçada	Qualidade do Serviço	
Endereço: Av. Portugal, s/nº	52	C
Data do Registro: 19/11/2019 12:50:28		
Num. Lote CTM: 200068000050

Diagnóstico da Calçada	Qualidade do Serviço		Complemento do Diagnóstico
Endereço: Av. Portugal, s/nº Data do Registro: 19/11/2019 12:50:28 Num. Lote CTM: 200068000050	52	C

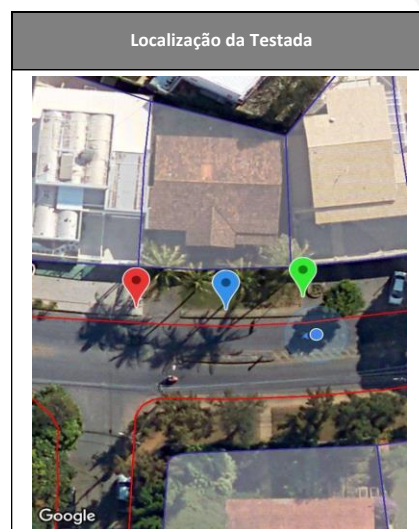
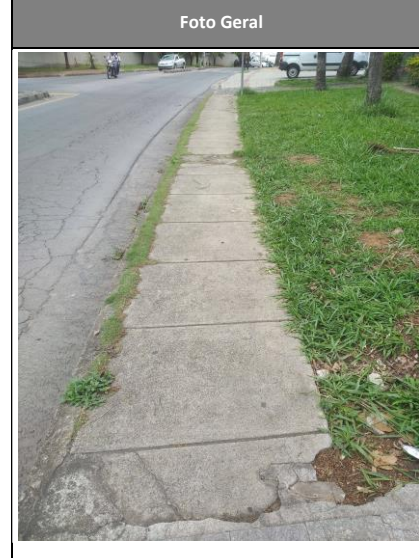
ID	Itens Avaliados	Respostas	Nota
P_1	O Mobiliário urbano está dentro da faixa de serviço de 70 cm ?	Sim	-
P_2	Qual a largura livre do Passeio ?	Entre 0.80 m e 1.20 m	4
P_3	Tipo de revestimento da calçada ?	Concreto	10
P_4	Existência de Buracos ?	Poucos	5
P_5	Condições Gerais do Piso e meio-fio da calçada ?	Regular	5
P_6	Presença de desníveis ?	Médio	3
P_7	Tem rebaixamento de calçada para Pedestre ?	Não	10
P_8	Possui piso tátil ao longo da Calçada ?	Não	-
P_9	A calçada Possui Rebaixamento de Veículos correto ?	Não	0
P_10	Existência de altura livre menor que 2,10 m ?	Não	-
P_11	O Passeio está no padrão da SMPU ?	Não	0
P_12	A testada possui prática de estacionamento sobre o passeio ?	Não	10
P_13	Existe algum dispositivo de Drenagem sobre a calçada ?	Não	0
P_14	Existe PED em frente a testada ?	Não	-
P_15	Existe FTP em frente a testada ?	Não	-
P_16	Classificação geral da calçada pelo pesquisador.	Regular	5
