Lote 1 - Rota: Noroeste

FRATAR
ENGENHARIA CONSULTIVA

Diagnóstico da Calçada	Qualidade do Serviço	
Endereço: Av. Brigadeiro Eduardo Gomes, 1871	55	C
Data do Registro: 26/11/2019 16:28:48		
Num. Lote CTM: 130486400205

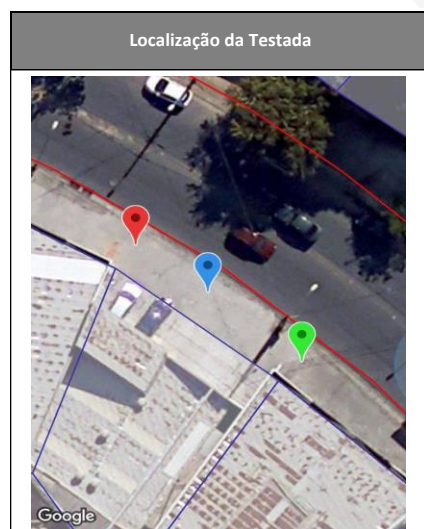
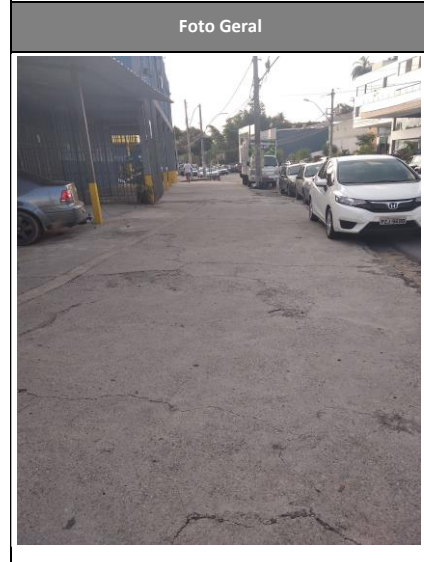
ID	Itens Avaliados	Respostas	Nota
P_1	O Mobiliário urbano está dentro da faixa de serviço de 70 cm ?	Sim	-
P_2	Qual a largura livre do Passeio ?	Acima de 1.50 m	10
P_3	Tipo de revestimento da calçada ?	Concreto	10
P_4	Existência de Buracos ?	Poucos	5
P_5	Condições Gerais do Piso e meio-fio da calçada ?	Regular	5
P_6	Presença de desníveis ?	Nenhum	10
P_7	Tem rebaixamento de calçada para Pedestre ?	Não	10
P_8	Possui piso tátil ao longo da Calçada ?	Não	-
P_9	A calçada Possui Rebaixamento de Veículos correto ?	Não	0
P_10	Existência de altura livre menor que 2,10 m ?	Não	-
P_11	O Passeio está no padrão da SMPU ?	Não	0
P_12	A testada possui prática de estacionamento sobre o passeio ?	Sim	0
P_13	Existe algum dispositivo de Drenagem sobre a calçada ?	Não	0
P_14	Existe PED em frente a testada ?	Não	-
P_15	Existe FTP em frente a testada ?	Não	-
P_16	Classificação geral da calçada pelo pesquisador.	Regular	5
