Diagnóstico da Calçada	Qualidade do Serviço	
Endereço: Av. Augusto de Lima, 1237	68	C
Data do Registro: 07/11/2019 07:42:10		
Num. Lote CTM: 10308300330

Diagnóstico da Calçada	Qualidade do Serviço		Complemento do Diagnóstico
Endereço: Av. Augusto de Lima, 1237 Data do Registro: 07/11/2019 07:42:10 Num. Lote CTM: 10308300330	68	C

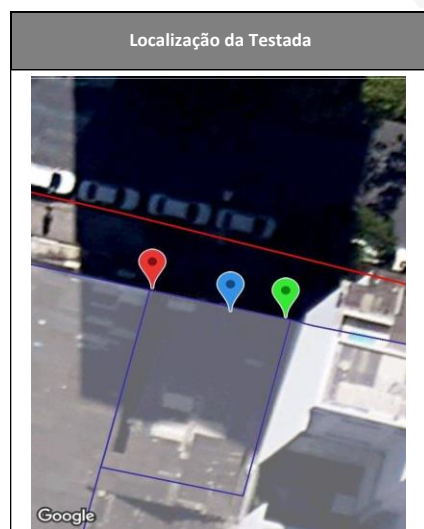
ID	Itens Avaliados	Respostas	Nota
P_1	O Mobiliário urbano está dentro da faixa de serviço de 70 cm ?	Sim	-
P_2	Qual a largura livre do Passeio ?	Acima de 1.50 m	10
P_3	Tipo de revestimento da calçada ?	Ladrilho Hidráulico	10
P_4	Existência de Buracos ?	Nenhum	10
P_5	Condições Gerais do Piso e meio-fio da calçada ?	Regular	5
P_6	Presença de desníveis ?	Médio	3
P_7	Tem rebaixamento de calçada para Pedestre ?	Não	10
P_8	Possui piso tátil ao longo da Calçada ?	Não	-
P_9	A calçada Possui Rebaixamento de Veículos correto ?	N.A	0
P_10	Existência de altura livre menor que 2,10 m ?	Não	-
P_11	O Passeio está no padrão da SMPU ?	Não	0
P_12	A testada possui prática de estacionamento sobre o passeio ?	Não	10
P_13	Existe algum dispositivo de Drenagem sobre a calçada ?	Não	0
P_14	Existe PED em frente a testada ?	Não	-
P_15	Existe FTP em frente a testada ?	Não	-
P_16	Classificação geral da calçada pelo pesquisador.	Ótimo(a)	10
