# Lote 5 - Rota: Afonso Pena

Diagnóstico da Calçada	Qualidade do Serviço	
Endereço: Av. Afonso Pena, 3328	<b>79</b>	<b>B</b>
Data do Registro: 02/11/2019 11:04:42		
Num. Lote CTM: 80245500280

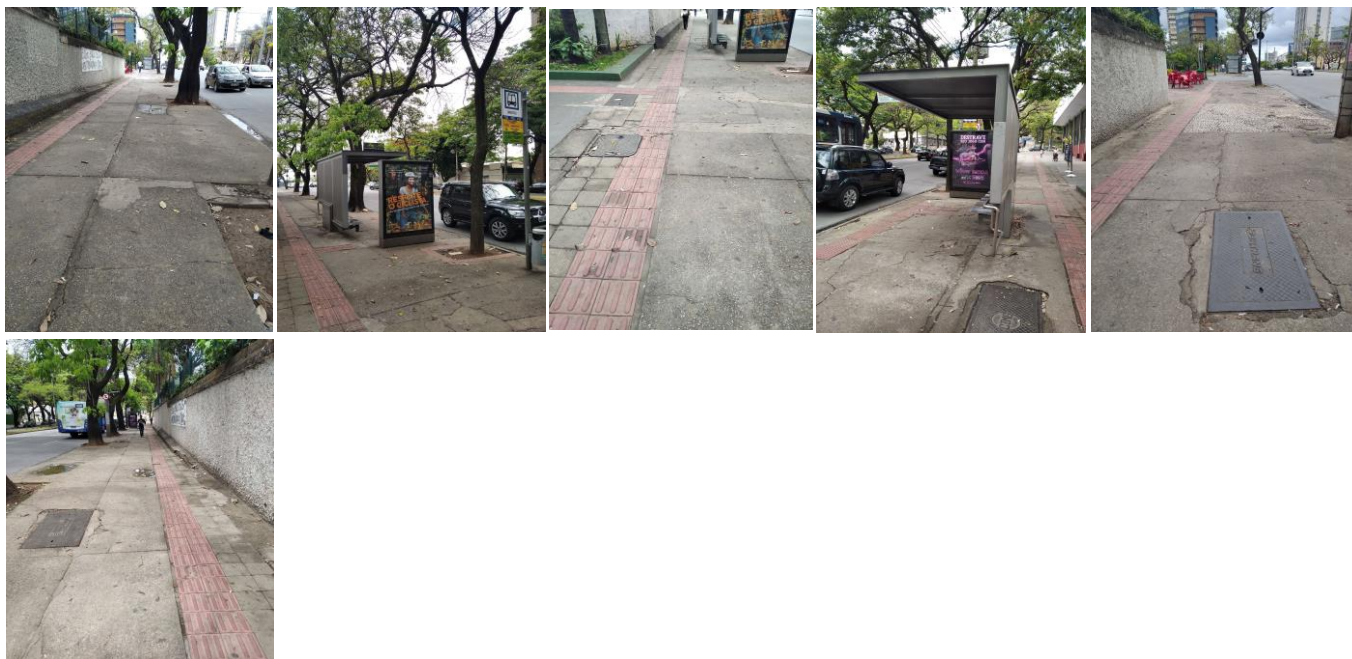
## Fotos Complementares - Detalhes do Passeio

ID	Itens Avaliados	Respostas	Nota
P_1	O Mobiliário urbano está dentro da faixa de serviço de 70 cm ?	Sim	-
P_2	Qual a largura livre do Passeio ?	Acima de 1.50 m	0
P_3	Tipo de revestimento da calçada ?	Concreto	0
P_4	Existência de Buracos ?	Nenhum	0
P_5	Condições Gerais do Piso e meio-fio da calçada ?	Ótimo(a)	0
P_6	Presença de desníveis ?	Nenhum	0
P_7	Tem rebaixamento de calçada para Pedestre ?	Sim	0
P_8	Possui piso tátil ao longo da Calçada ?	Sim	-
P_9	A calçada Possui Rebaixamento de Veículos correto ?	N.A	0
P_10	Existência de altura livre menor que 2,10 m ?	Não	-
P_11	O Passeio está no padrão da SMPU ?	Não	0
P_12	A testada possui prática de estacionamento sobre o passeio ?	Não	0
P_13	Existe algum dispositivo de Drenagem sobre a calçada ?	Não	0
P_14	Existe PED em frente a testada ?	Sim	-
P_15	Existe FTP em frente a testada ?	Não	-
P_16	Classificação geral da calçada pelo pesquisador.	Ótimo(a)	0
