# Lote 1 - Rota: Padre Pedro Pinto

Diagnóstico da Calçada	Qualidade do Serviço	
Endereço: Rua Padre Pedro Pinto, s/nº	<b>33</b>	<b>D</b>
Data do Registro: 13/11/2019 11:18:08		
Num. Lote CTM: 210405000220

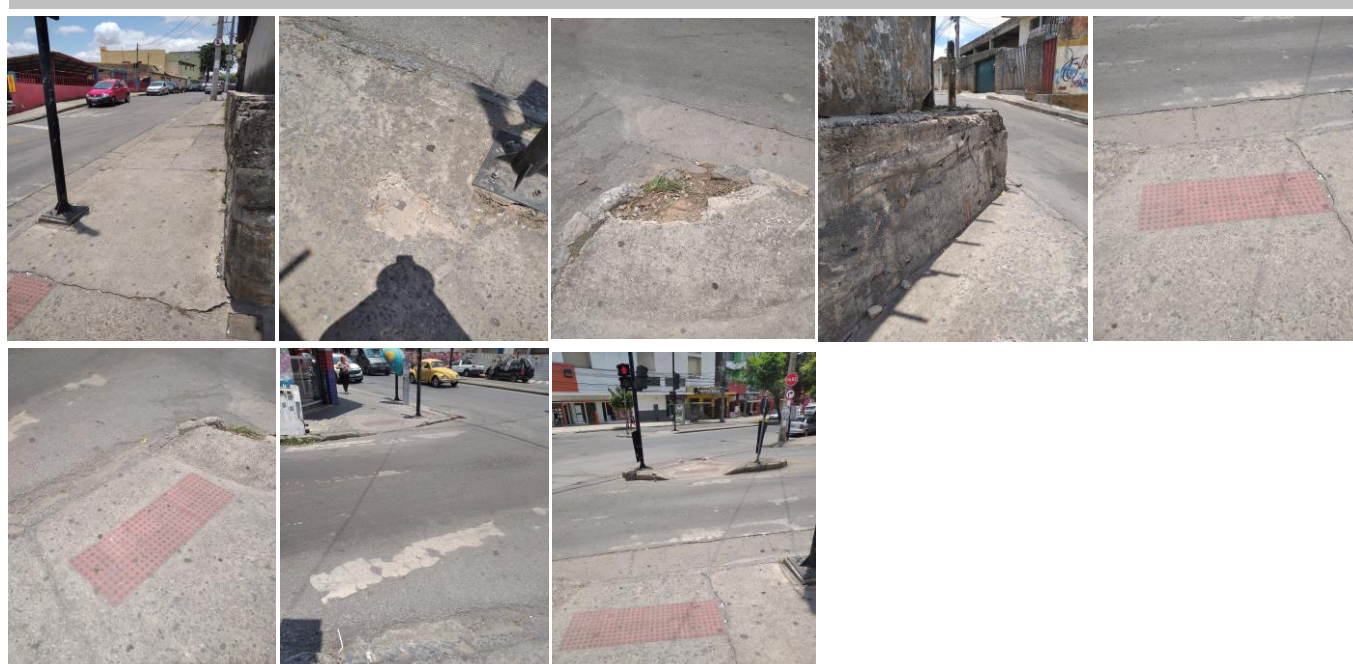
## Fotos Complementares - Detalhes do Passeio

ID	Itens Avaliados	Respostas	Nota
P_1	O Mobiliário urbano está dentro da faixa de serviço de 70 cm ?	Não	-
P_2	Qual a largura livre do Passeio ?	Abaixo 0.80 m	1
P_3	Tipo de revestimento da calçada ?	Concreto	10
P_4	Existência de Buracos ?	Poucos	5
P_5	Condições Gerais do Piso e meio-fio da calçada ?	Péssimo	0
P_6	Presença de desníveis ?	Severo	0
P_7	Tem rebaixamento de calçada para Pedestre ?	Sim	7
P_8	Possui piso tátil ao longo da Calçada ?	Não	-
P_9	A calçada Possui Rebaixamento de Veículos correto ?	N.A	0
P_10	Existência de altura livre menor que 2,10 m ?	Não	-
P_11	O Passeio está no padrão da SMPU ?	Não	0
P_12	A testada possui prática de estacionamento sobre o passeio ?	Não	10
P_13	Existe algum dispositivo de Drenagem sobre a calçada ?	Não	0
P_14	Existe PED em frente a testada ?	Não	-
P_15	Existe FTP em frente a testada ?	Sim	-
P_16	Classificação geral da calçada pelo pesquisador.	Ruim	0
