Diagnóstico da Calçada	Qualidade do Serviço	
Endereço: Av. Olegário Maciel, 1727	<b>77</b>	<b>B</b>
Data do Registro: 05/11/2019 11:01:01		
Num. Lote CTM: 10159500195

Diagnóstico da Calçada	Qualidade do Serviço		Complemento do Diagnóstico
Endereço: Av. Olegário Maciel, 1727 Data do Registro: 05/11/2019 11:01:01 Num. Lote CTM: 10159500195	77	B

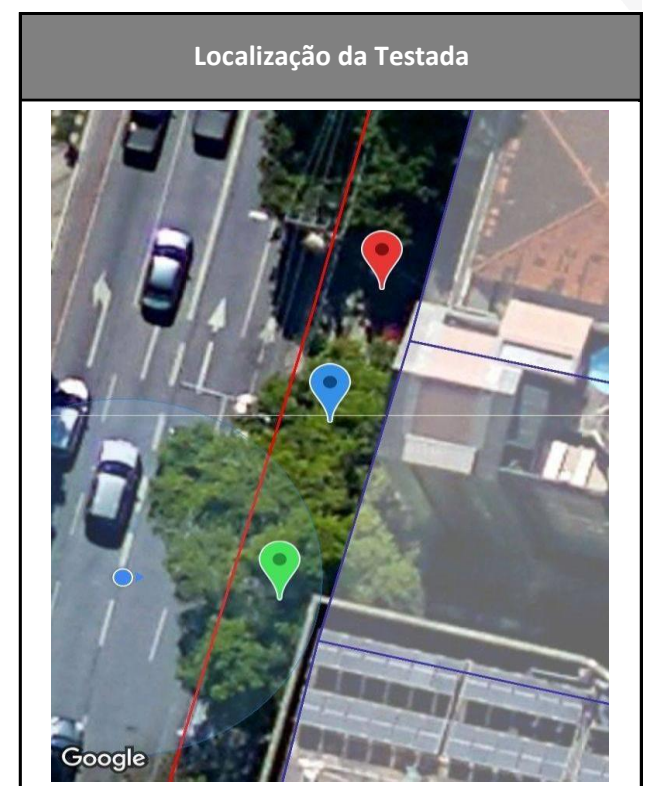
ID	Itens Avaliados	Respostas	Nota
P_1	O Mobiliário urbano está dentro da faixa de serviço de 70 cm ?	Sim	-
P_2	Qual a largura livre do Passeio ?	Acima de 1.50 m	10
P_3	Tipo de revestimento da calçada ?	Concreto	10
P_4	Existencia de Buracos ?	Nenhum	10
P_5	Condições Gerais do Piso e meio-fio da calçada ?	Ótimo(a)	10
P_6	Presença de desniveis ?	Leve	7
P_7	Tem rebaixamento de calçada para Pedestre ?	Não	10
P_8	Possui piso tátil ao longo da Calçada ?	Não	-
P_9	A calçada Possui Rebaixamento de Veiculos correto ?	Não	0
P_10	Existencia de altura livre menor que 2,10 m ?	Não	-
P_11	O Passeio está no padrao da SMPU ?	Não	0
P_12	A testada possui prática de estacionamento sobre o passeio ?	Não	10
P_13	Existe algum dispositivo de Drenagem sobre a calçada ?	Não	0
P_14	Existe PED em frente a testada ?	Não	-
P_15	Existe FTP em frente a testada ?	Não	-
P_16	Classificação geral da calçada pelo pesquisador.	Ótimo(a)	10
