Lote 4 - Rota: Contorno

FRATAR
ENGENHARIA CONSULTIVA

Diagnóstico da Calçada	Qualidade do Serviço	
Endereço: Av.Contorno, s/nº	64	C
Data do Registro: 01/11/2019 16:04:02		
Num. Lote CTM: 10499700440

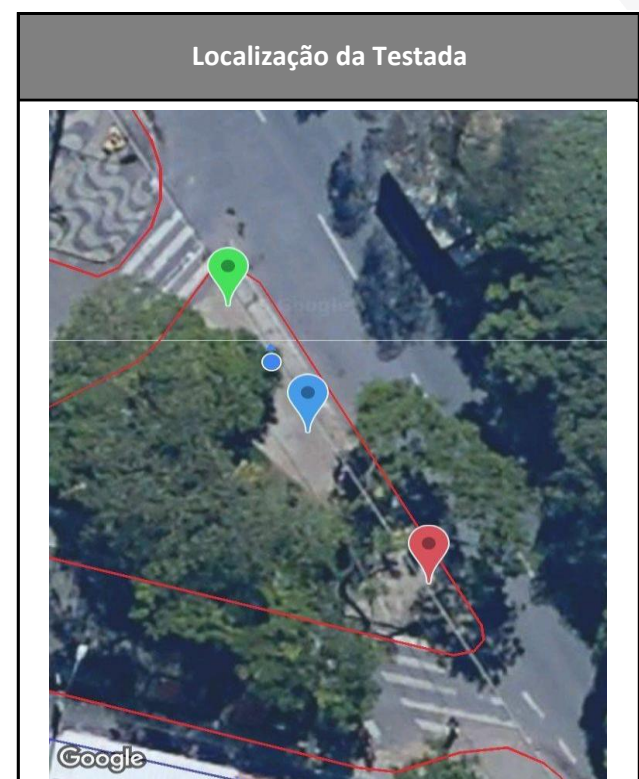
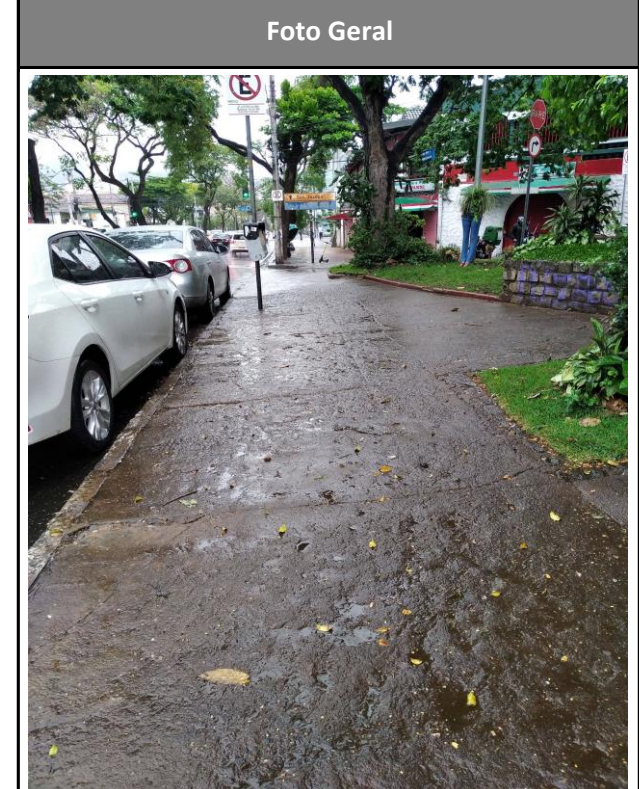
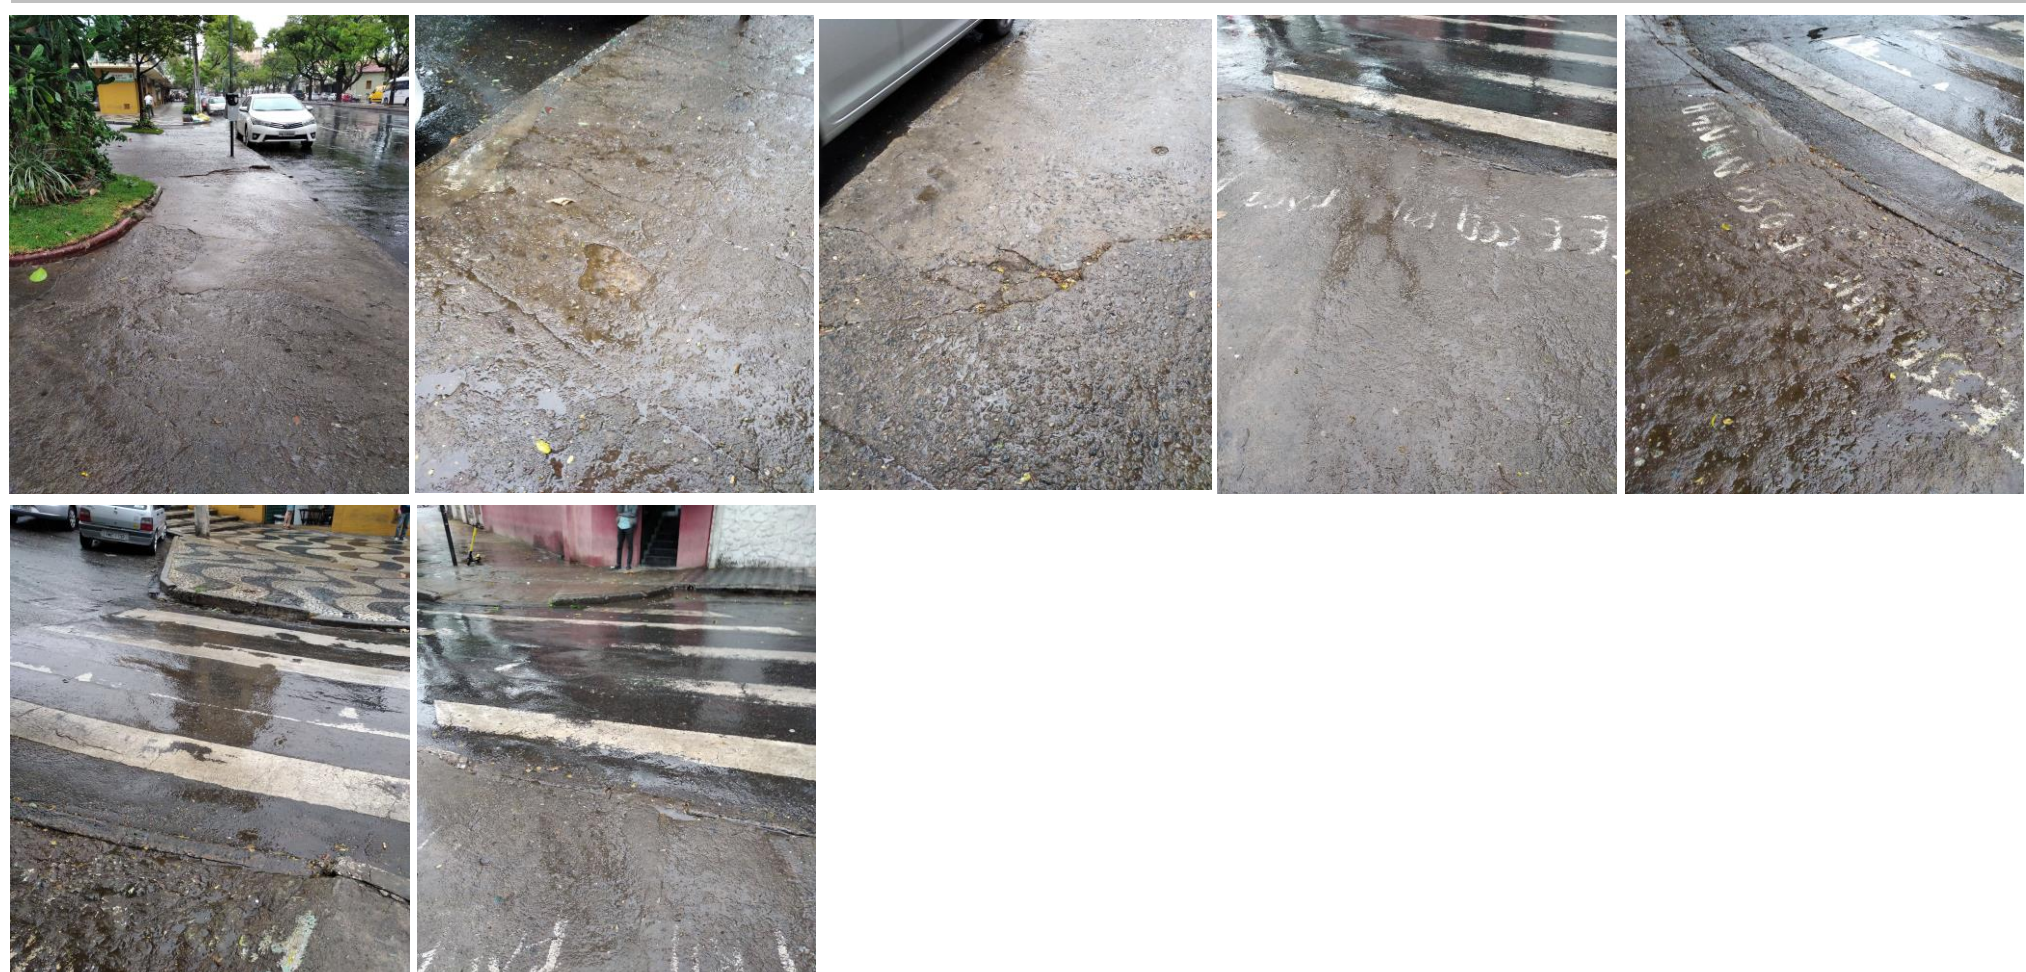
ID	Itens Avaliados	Respostas	Nota
P_1	O Mobiliário urbano está dentro da faixa de serviço de 70 cm ?	Sim	-
P_2	Qual a largura livre do Passeio ?	Acima de 1.50 m	10
P_3	Tipo de revestimento da calçada ?	Concreto	10
P_4	Existencia de Buracos ?	Poucos	5
P_5	Condições Gerais do Piso e meio-fio da calçada ?	Regular	5
P_6	Presença de desniveis ?	Nenhum	10
P_7	Tem rebaixamento de calçada para Pedestre ?	Sim	9
P_8	Possui piso tátil ao longo da Calçada ?	Não	-
P_9	A calçada Possui Rebaixamento de Veiculos correto ?	N.A	0
P_10	Existencia de altura livre menor que 2,10 m ?	Não	-
P_11	O Passeio está no padrao da SMPU ?	Não	0
P_12	A testada possui prática de estacionamento sobre o passeio ?	Não	10
P_13	Existe algum dispositivo de Drenagem sobre a calçada ?	Não	0
P_14	Existe PED em frente a testada ?	Não	-
P_15	Existe FTP em frente a testada ?	Sim	-
P_16	Classificação geral da calçada pelo pesquisador.	Regular	5
