Lote 1 - Rota: Padre Pedro Pinto

Diagnóstico da Calçada	Qualidade do Serviço	
Endereço: Rua Padre Pedro Pinto, 6490	70	C
Data do Registro: 13/11/2019 10:54:30		
Num. Lote CTM: 190209600115

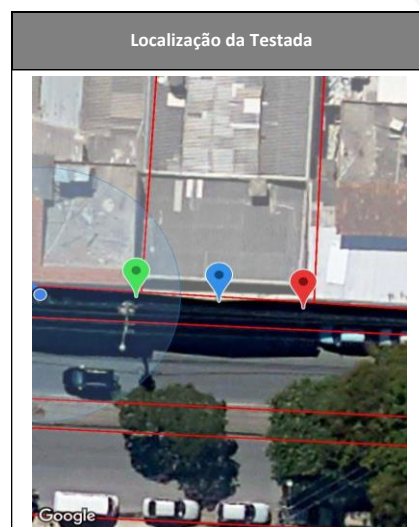
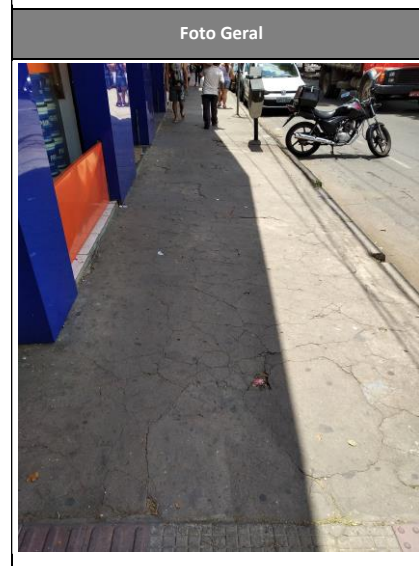
Fotos Complementares - Detalhes do Passeio

ID	Itens Avaliados	Respostas	Nota
P_1	O Mobiliário urbano está dentro da faixa de serviço de 70 cm ?	Sim	-
P_2	Qual a largura livre do Passeio ?	Acima de 1.50 m	10
P_3	Tipo de revestimento da calçada ?	Concreto	10
P_4	Existência de Buracos ?	Nenhum	10
P_5	Condições Gerais do Piso e meio-fio da calçada ?	Regular	5
P_6	Presença de desníveis ?	Nenhum	10
P_7	Tem rebaixamento de calçada para Pedestre ?	Não	10
P_8	Possui piso tátil ao longo da Calçada ?	Não	-
P_9	A calçada Possui Rebaixamento de Veículos correto ?	N.A	0
P_10	Existência de altura livre menor que 2,10 m ?	Não	-
P_11	O Passeio está no padrão da SMPU ?	Não	0
P_12	A testada possui prática de estacionamento sobre o passeio ?	Não	10
P_13	Existe algum dispositivo de Drenagem sobre a calçada ?	Não	0
P_14	Existe PED em frente a testada ?	Não	-
P_15	Existe FTP em frente a testada ?	Não	-
P_16	Classificação geral da calçada pelo pesquisador.	Regular	5
