Diagnóstico da Calçada	Qualidade do Serviço	
Endereço: Rua São Paulo, 1743	83	B
Data do Registro: 08/11/2019 09:28:35		
Num. Lote CTM: 10185700220

Lote 4 - Rota: Raja Gabáglia

FRATAR
ENGENHARIA CONSULTIVA

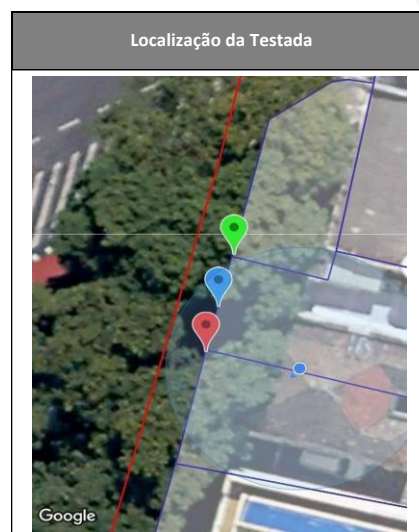
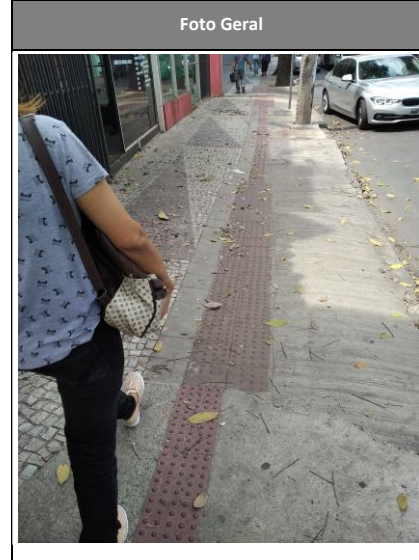
ID	Itens Avaliados	Respostas	Nota
P_1	O Mobiliário urbano está dentro da faixa de serviço de 70 cm ?	Sim	-
P_2	Qual a largura livre do Passeio ?	Acima de 1.50 m	10
P_3	Tipo de revestimento da caçada ?	Pedra Portuguesa	8
P_4	Existência de Buracos ?	Nenhum	10
P_5	Condições Gerais do Piso e meio-fio da calçada ?	Regular	5
P_6	Presença de desníveis ?	Nenhum	10
P_7	Tem rebaixamento de calçada para Pedestre ?	Não	10
P_8	Possui piso tátil ao longo da Calçada ?	Sim	-
P_9	A calçada Possui Rebaixamento de Veículos correto ?	Sim	10
P_10	Existência de altura livre menor que 2,10 m ?	Não	-
P_11	O Passeio está no padrão da SMPU ?	Não	0
P_12	A testada possui prática de estacionamento sobre o passeio ?	Não	10
P_13	Existe algum dispositivo de Drenagem sobre a calçada ?	Não	0
P_14	Existe PED em frente a testada ?	Não	-
P_15	Existe FTP em frente a testada ?	Não	-
P_16	Classificação geral da calçada pelo pesquisador.	Ótimo(a)	10
