Lote 4 - Rota: Contorno

Diagnóstico da Calçada	Qualidade do Serviço	
Endereço: Av.Contorno, 3743	80	B
Data do Registro: 09/11/2019 15:25:40		
Num. Lote CTM: 70960000330

Diagnóstico da Calçada	Qualidade do Serviço		Complemento do Diagnóstico
Endereço: Av.Contorno, 3743 Data do Registro: 09/11/2019 15:25:40 Num. Lote CTM: 70960000330	80	B

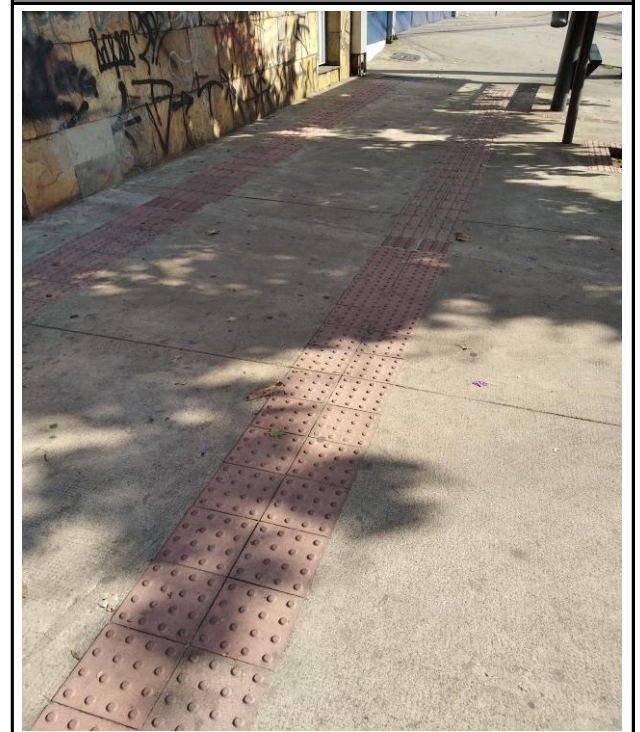
Foto Geral

ID	Itens Avaliados	Respostas	Nota
P_1	O Mobiliário urbano está dentro da faixa de serviço de 70 cm ?	Sim	-
P_2	Qual a largura livre do Passeio ?	Acima de 1.50 m	10
P_3	Tipo de revestimento da calçada ?	Concreto	10
P_4	Existencia de Buracos ?	Nenhum	10
P_5	Condições Gerais do Piso e meio-fio da calçada ?	Ótimo(a)	10
P_6	Presença de desniveis ?	Nenhum	10
P_7	Tem rebaixamento de calçada para Pedestre ?	Não	10
P_8	Possui piso tátil ao longo da Calçada ?	Sim	-
P_9	A calçada Possui Rebaixamento de Veiculos correto ?	Não	0
P_10	Existencia de altura livre menor que 2,10 m ?	Não	-
P_11	O Passeio está no padrao da SMPU ?	Não	0
P_12	A testada possui prática de estacionamento sobre o passeio ?	Não	10
P_13	Existe algum dispositivo de Drenagem sobre a calçada ?	Não	0
P_14	Existe PED em frente a testada ?	Sim	-
P_15	Existe FTP em frente a testada ?	Não	-
P_16	Classificação geral da calçada pelo pesquisador.	Ótimo(a)	10
